KONSERVIERUNGSBERICHT

Borromäusaltar

Östliches Querhaus
Kollegienkirche Maria Immaculata

Salzburg Stadt

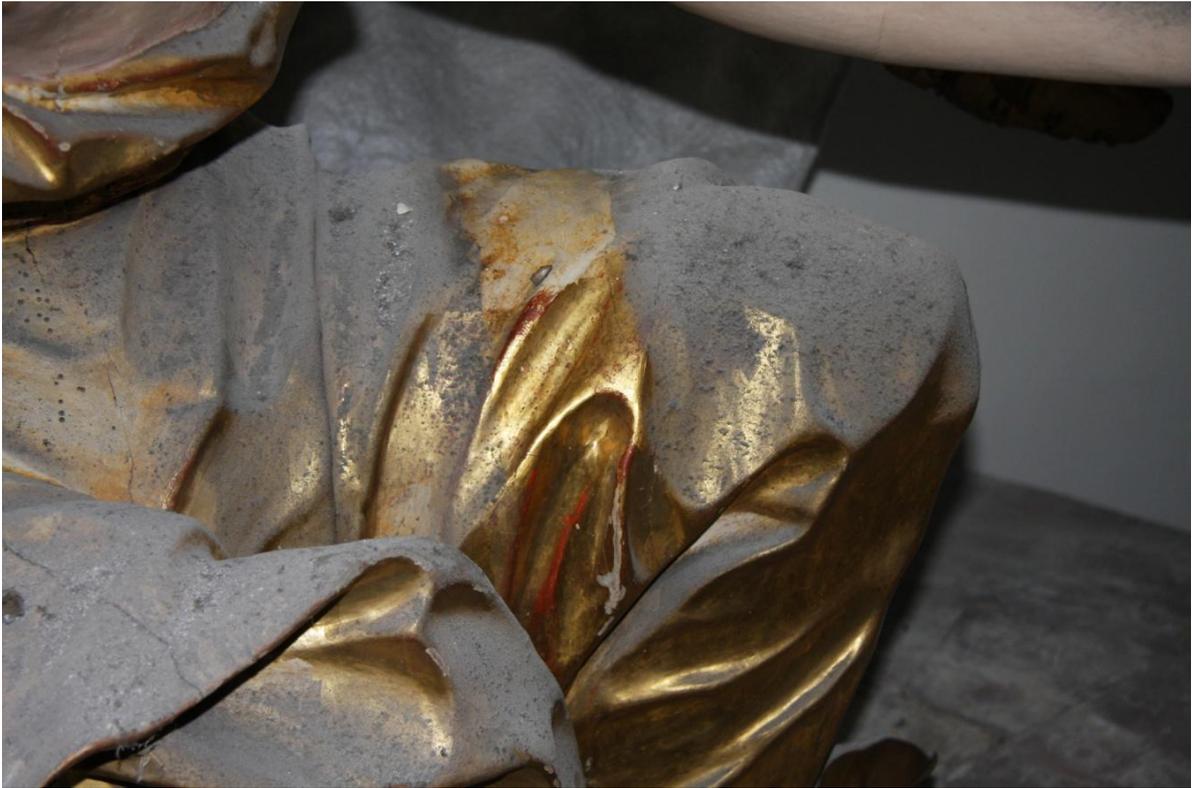
Abb. 3: Reinigungsprobe Fassung Altarengel

- Absaugen der losen und leicht zu entfernenden Schmutzteile sowie Spinnweben mittels Staubsauger.
- Nochmalige Reinigung aller Bereiche des Altars trocken mit Akapad Wish-up Schwämmen und anschließender sorgfältiger Reinigung mit dem Staubsauger.
- Nachreinigung der Altarteile und Skulpturen (außer Vergoldungen) mit wässrigem System / dest. H₂O und Mikroschwämmen (Blitzfix).
- Anschließende Trockenreinigung mit Mikrofasertüchern.
- Trockene Nachreinigung der Vergoldungen mit Wallmasterschwämmen.

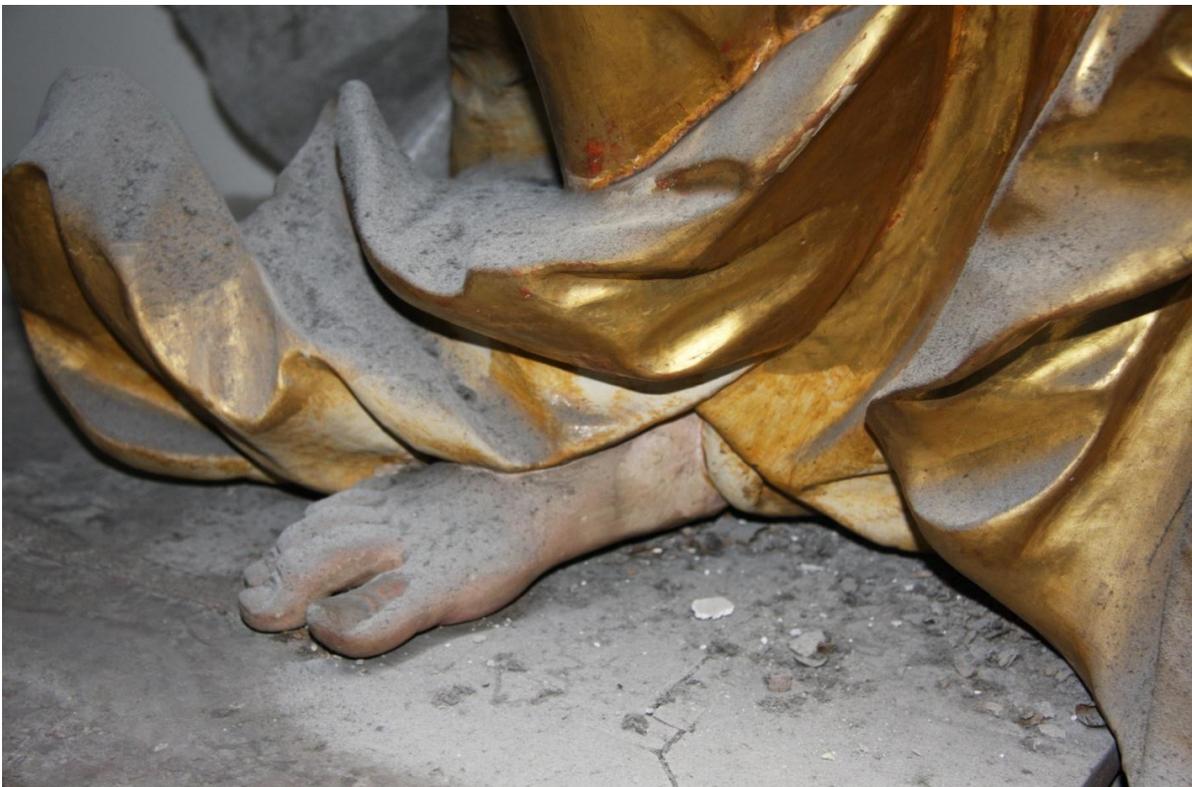
Der gesamte Altar zeigt sich zum Zeitpunkt der Begutachtung in einem übermäßig verschmutzten Zustand durch ältere Staubablagerungen und neu hinzugekommene Schmutzteile durch die aktuellen Restaurierungsmaßnahmen der Raumschale.

Abb. 4: Schadensbild Verschmutzung, Draperie und Inkarnat Altarengel sowie Altaraufbau

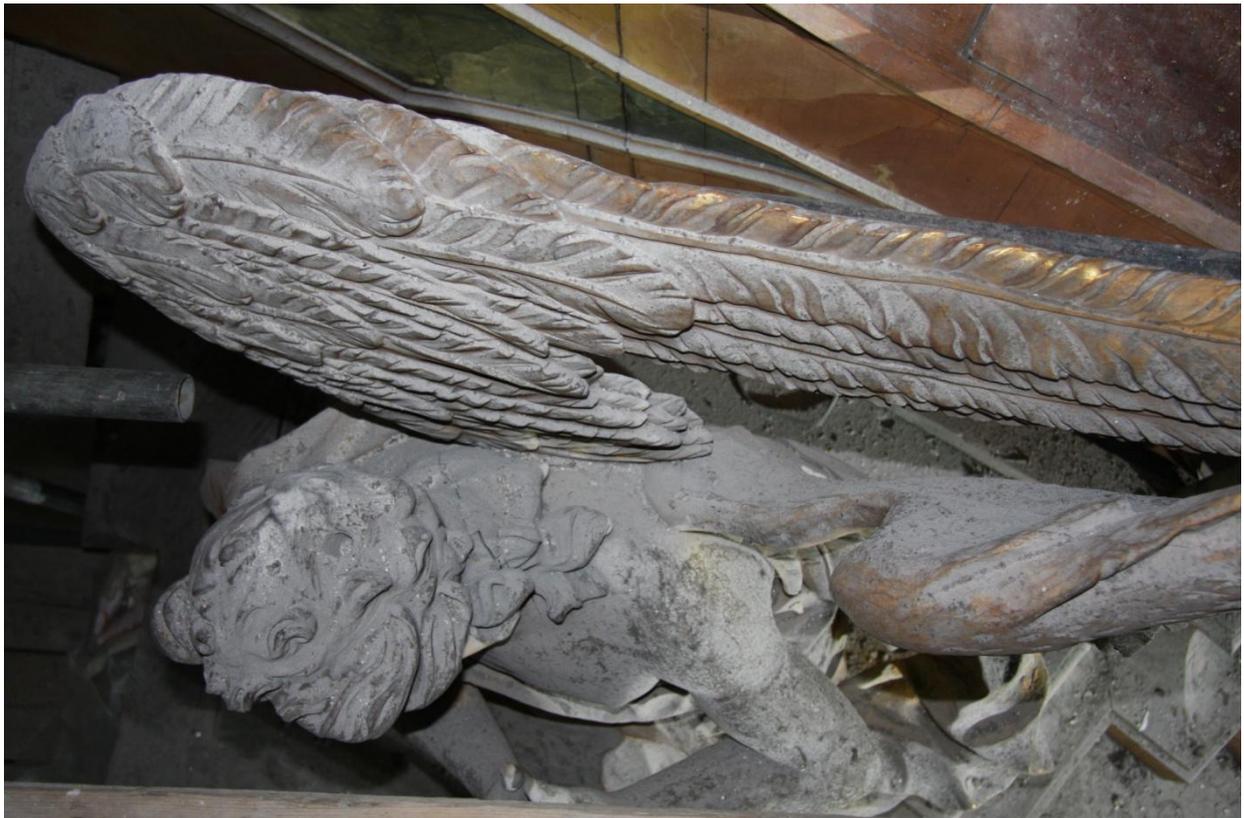
Abb.5: starker Verschmutzungsgrad Altarengel (Draufsicht)

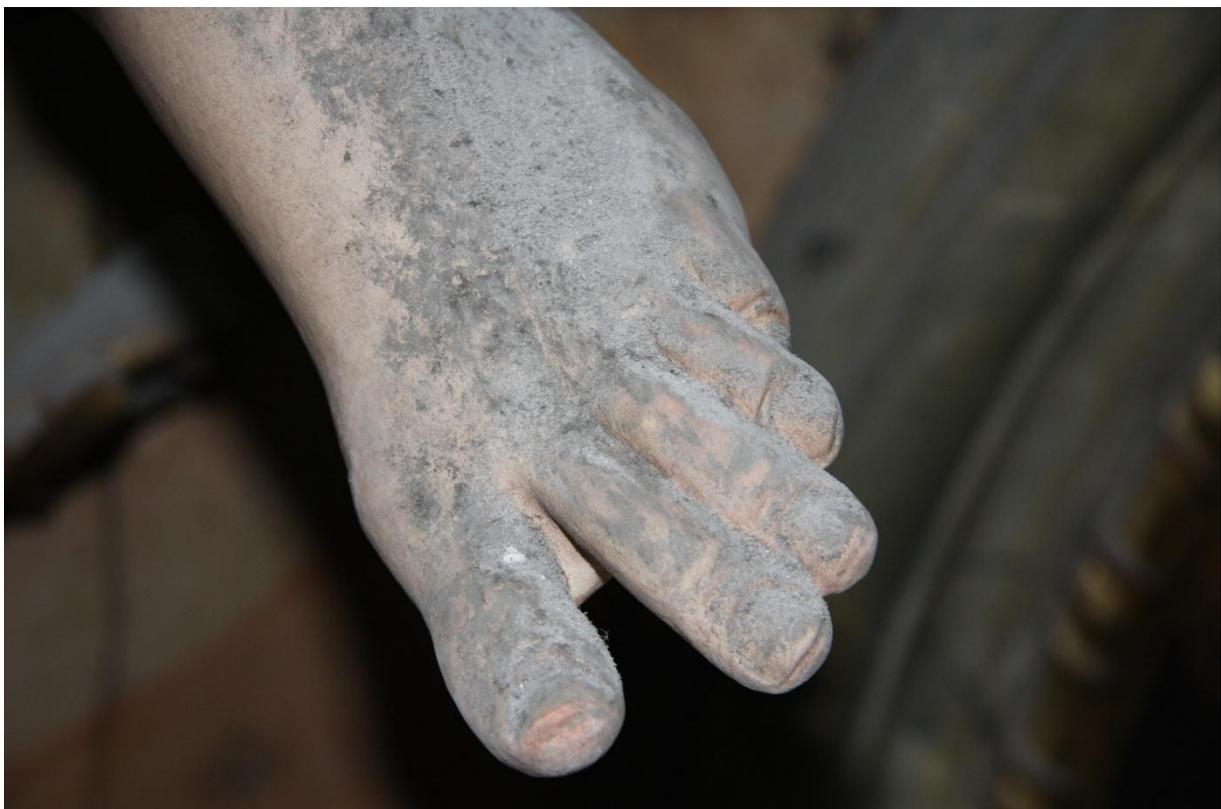
Abb.6: Detailaufnahme, Verschmutzung Inkarnat, Altarengel

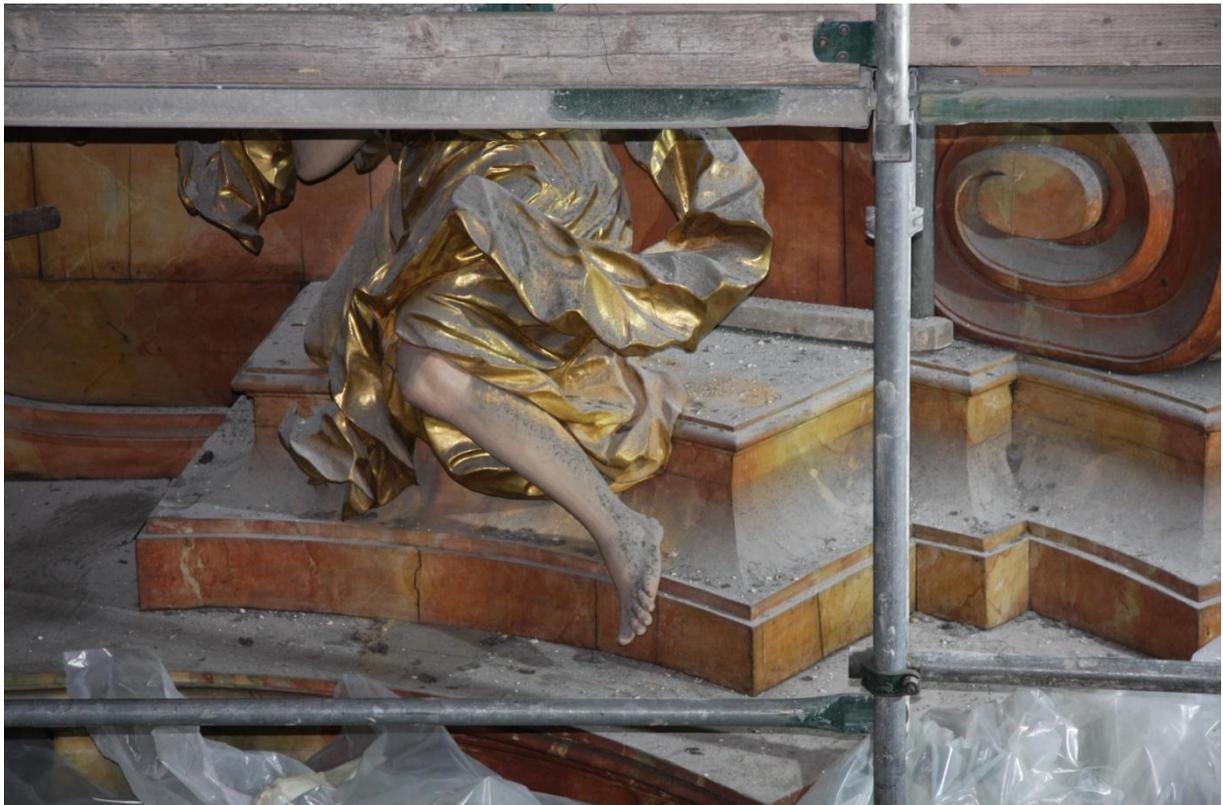
Abb.7: Ausschnitt Kranzgesimse rechte Seite, vor den Reinigungsmaßnahmen

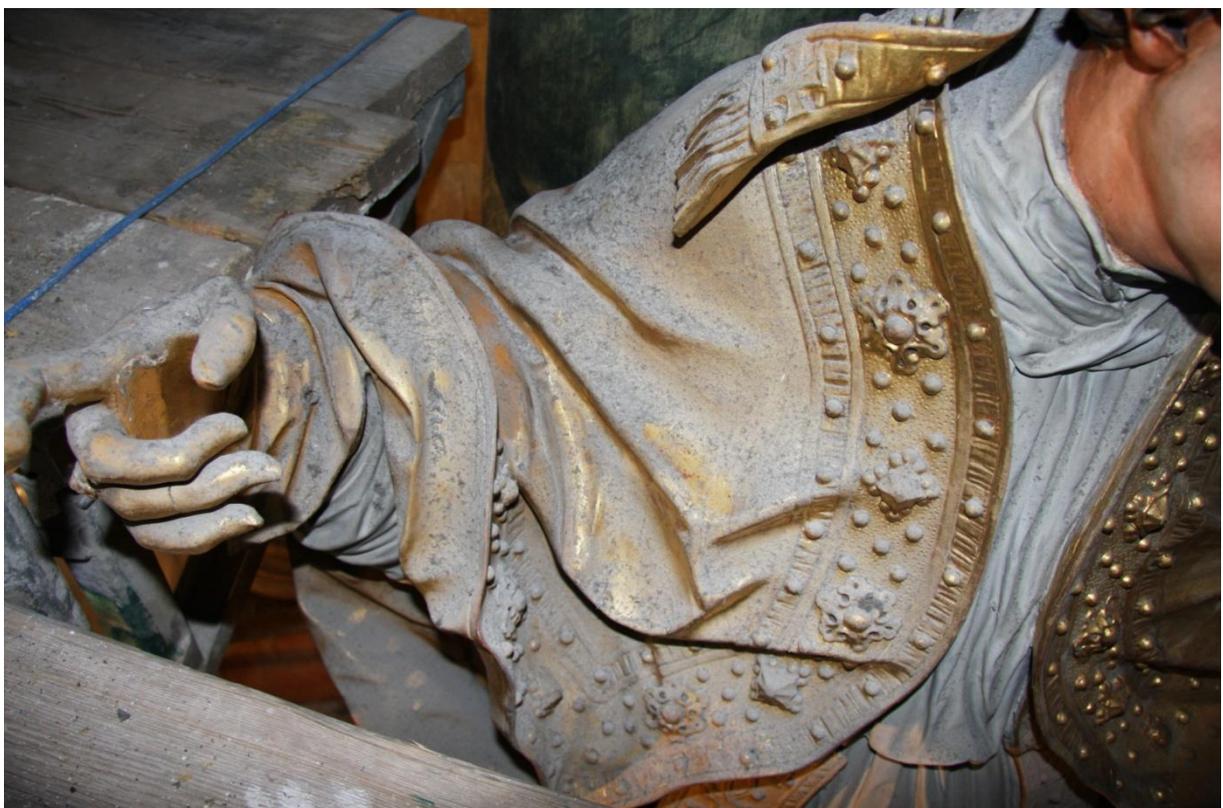
Fehlstelle an der Trapperie des Hl. Rupert durch Schädlingsbefall, abgebrochenes Ornamentteil an der Mittelkartusche der Mensa.

Abb. 8: Detailaufnahme, Verschmutzung Hl. Rupert

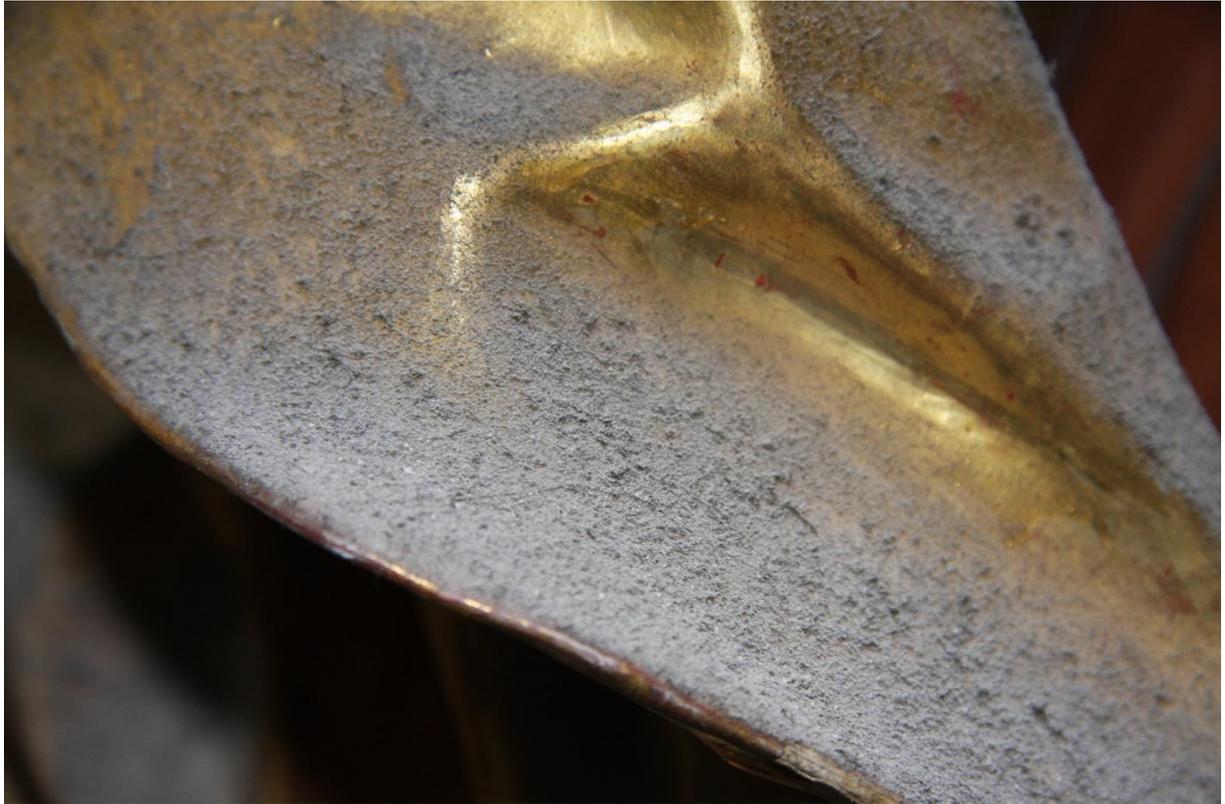
Abb. 9: Makroaufnahme, Vergoldung vor der Reinigung

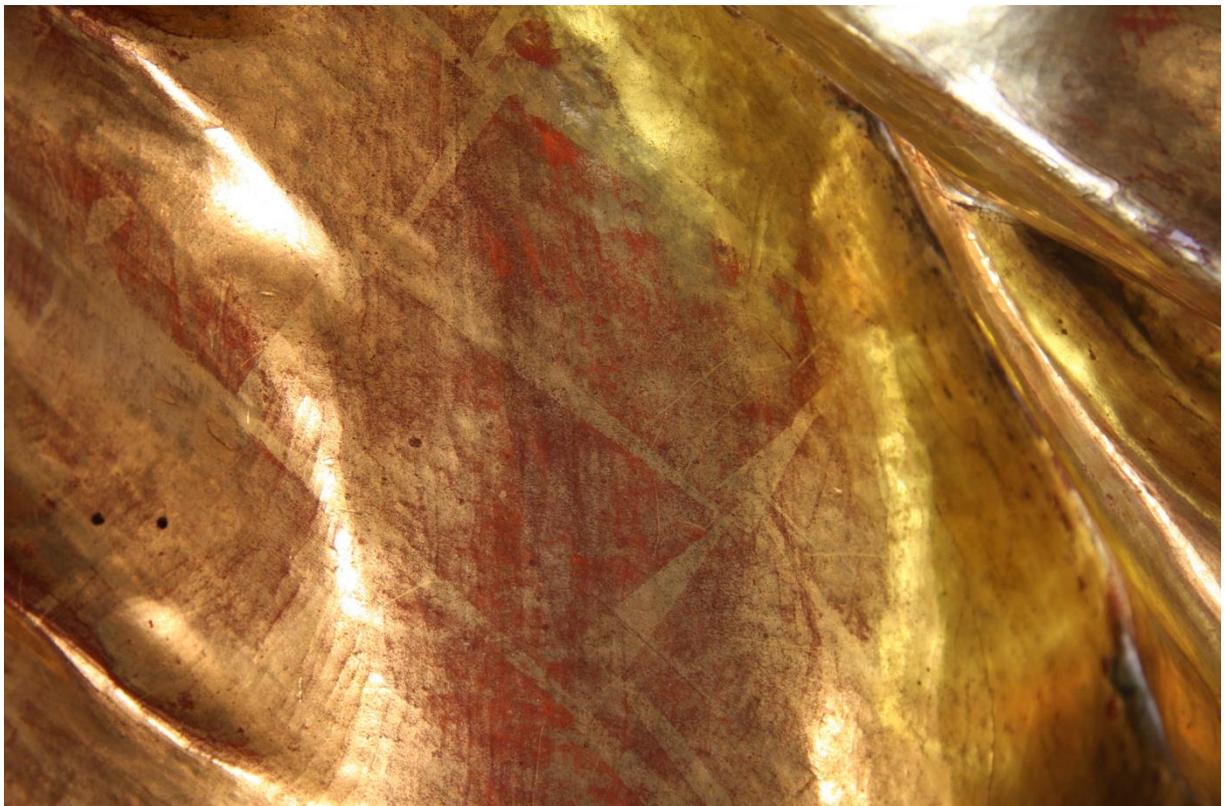
Abb. 10: Makroaufnahme, Vergoldung nach der Reinigung

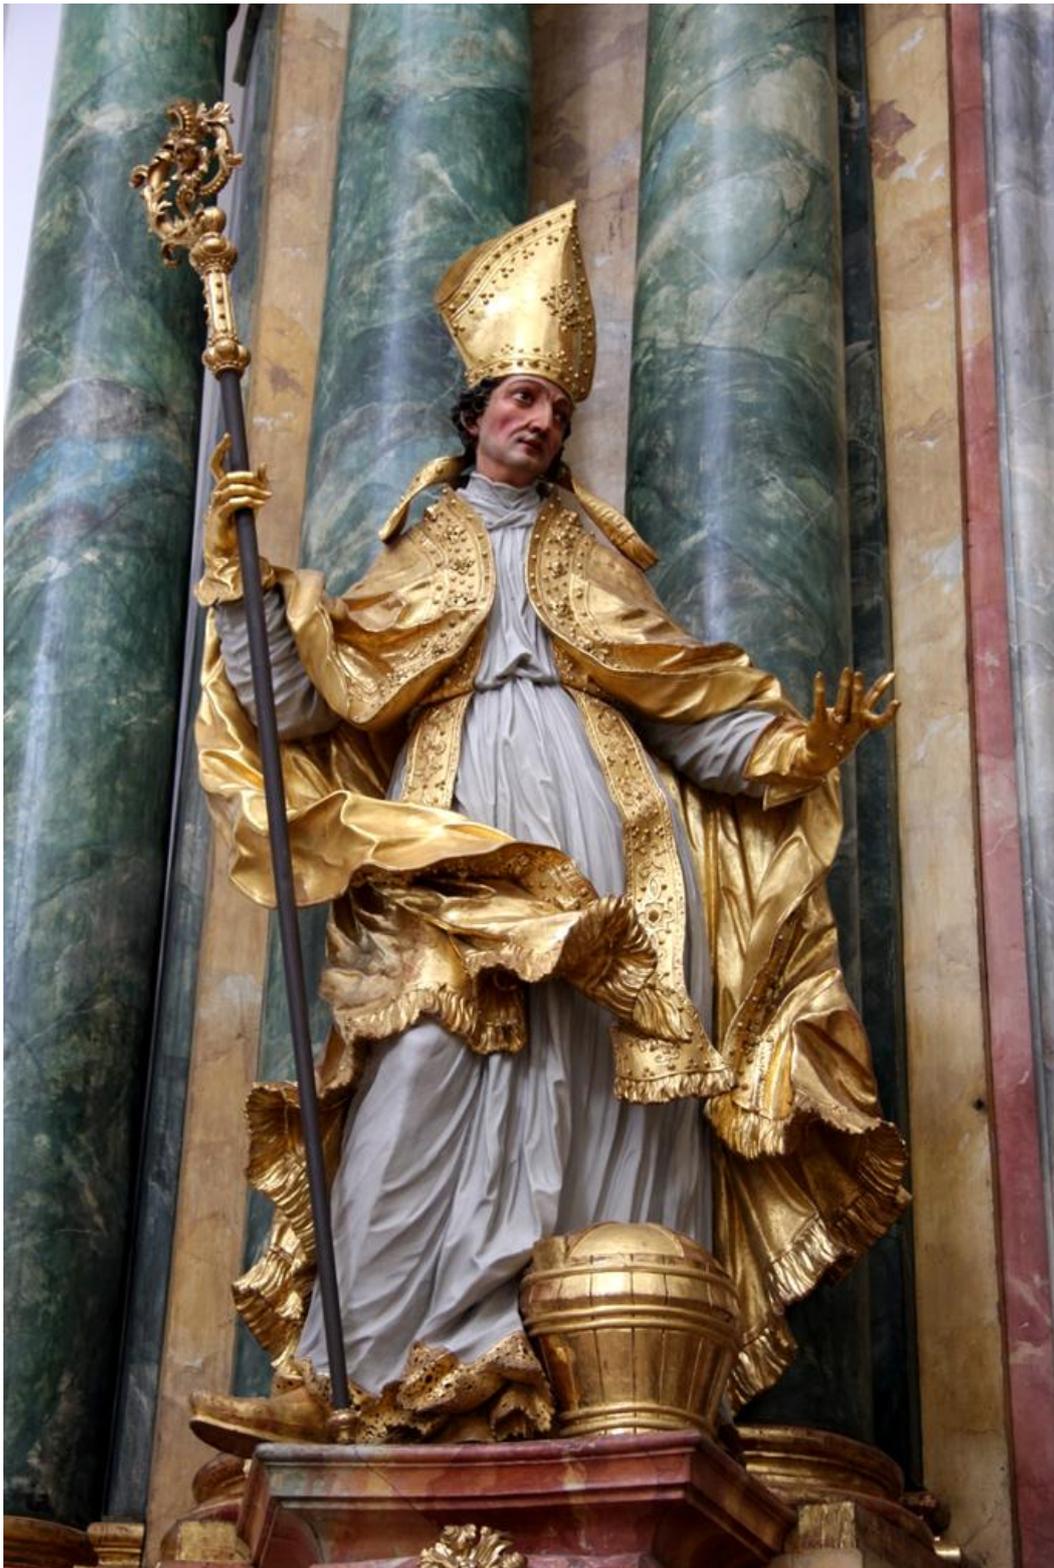
Abb. 11: Hl. Rupert nach den Reinigungsmaßnahmen

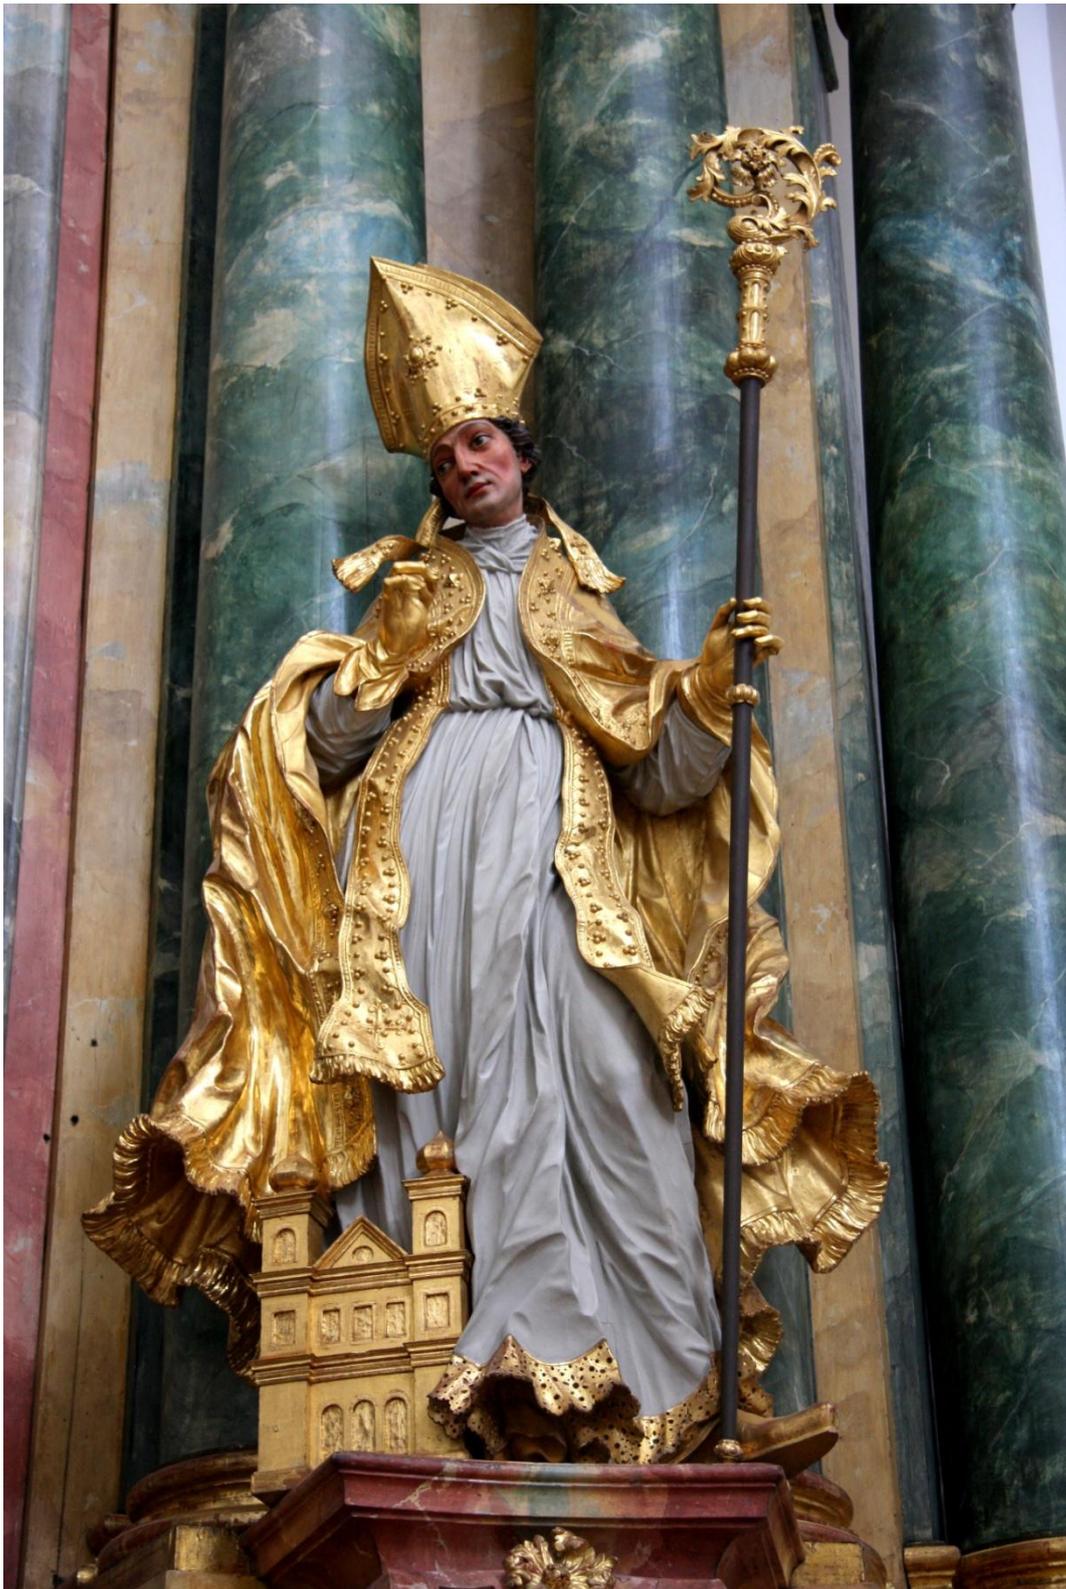
Abb. 12: Hl. Virgil nach den Reinigungsmaßnahmen

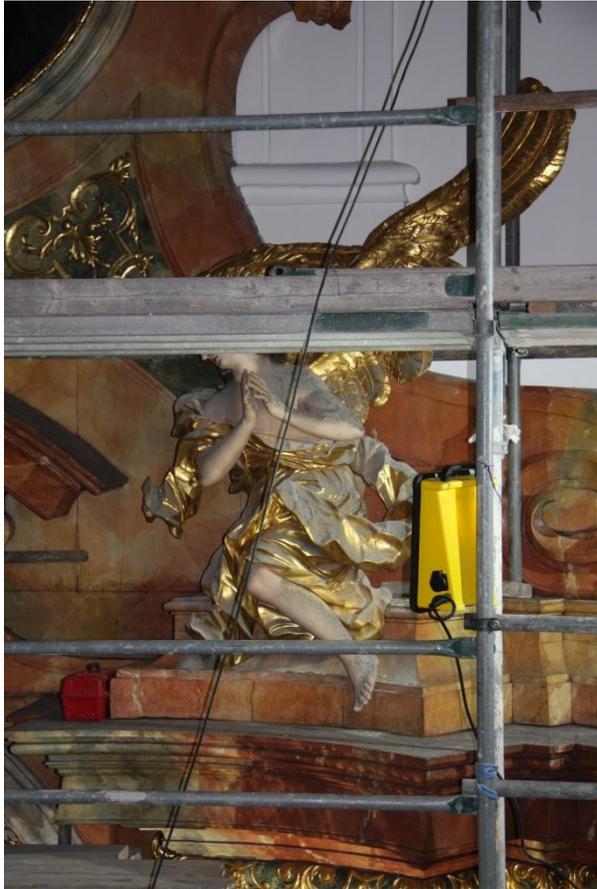
An einem Altarengel (Standort Kranzgesimse rechts) konnte ein aktiver Schädlingsbefall festgestellt werden. Aufgrund der Form der Ausflugslöcher des befallenen Fassungssträgers (Lindenholz) handelte es sich hierbei um den gemeinen Nagekäfer (*anabium punctatum*).

Abb. 13: Altarengel mit Schädlingsbefall

Die Schädlingsbekämpfung eines überaus stark befallenen Altarengels wurde nach Demontage isoliert in einer Begasungskammer durchgeführt.⁷

- Substanzschonende Demontage des Altarengels.
- Begasung mit Sulfuryldifluorid (Fa. Desinsecta, Frankfurt am Main)
- Wiedermontage nach 72 h Begasung

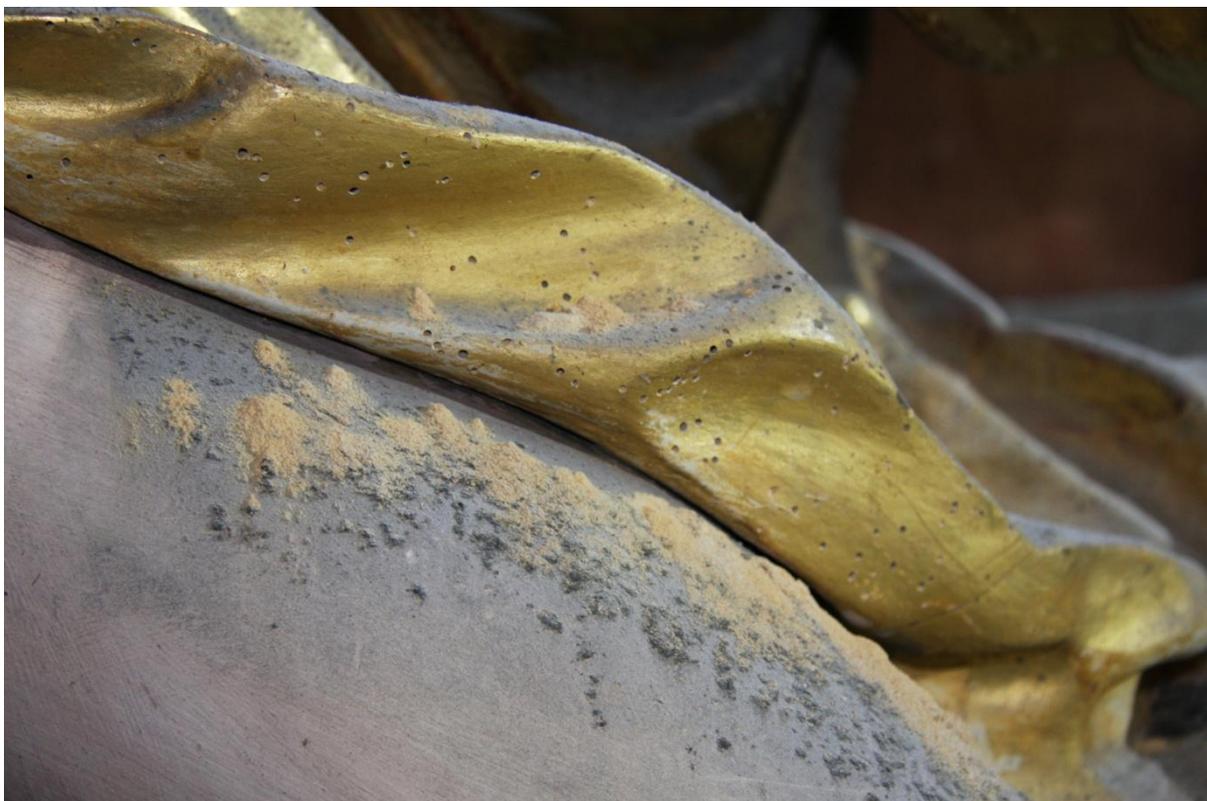
Abb. 15: aktiver Schädlingsbefall, Detail

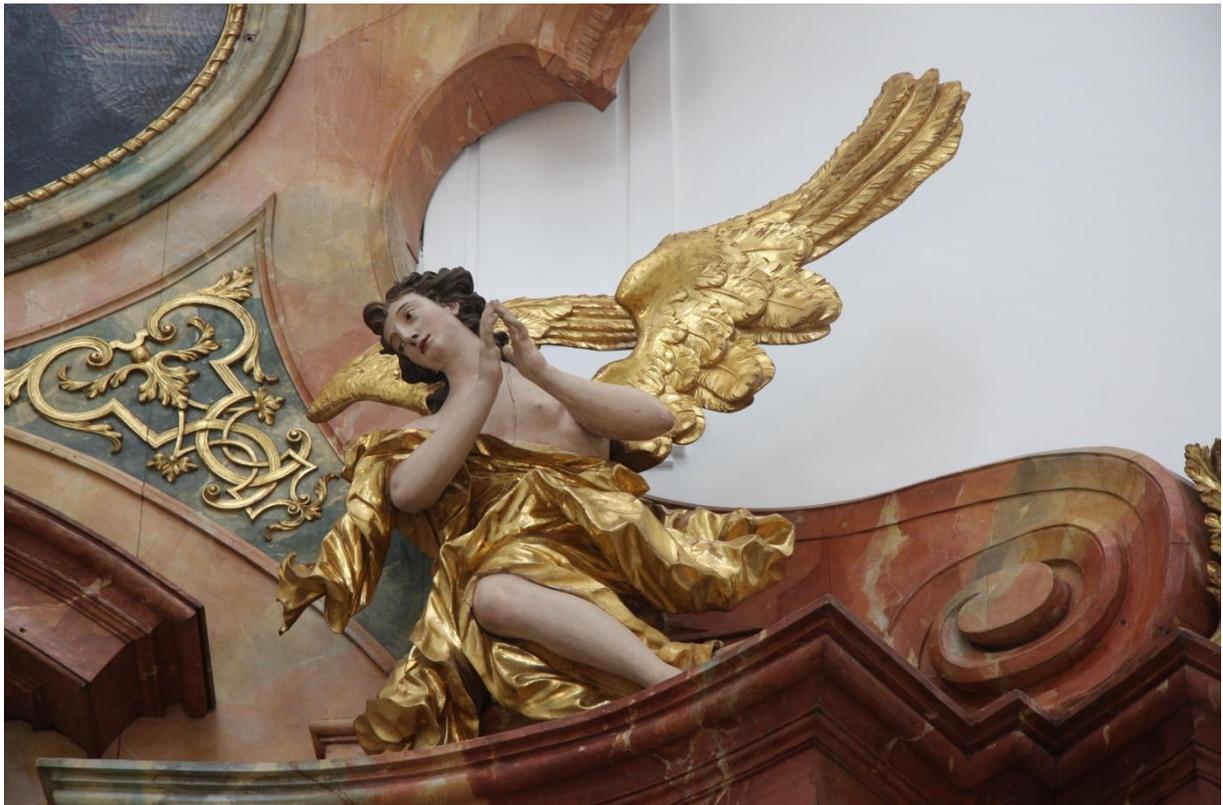
Abb. 16: Altarengel nach Reinigung, Begasung und Wiedermontage

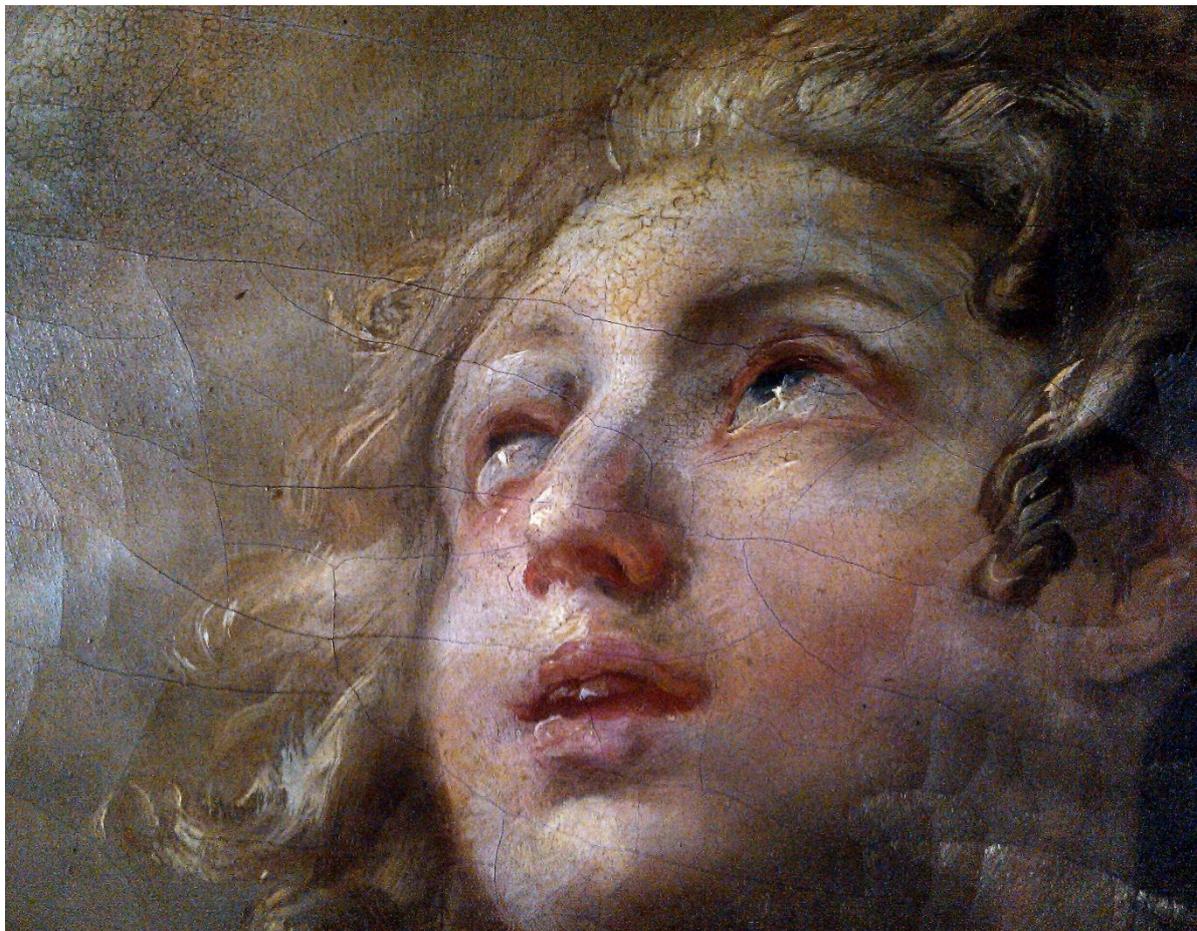
Abb.17: Detailaufnahme Engelkopf Altarblatt, nach der Reinigung

- Absaugen der losen und leicht zu entfernenden Schmutzteile sowie Spinnweben mittels Staubsauger.
- Nochmalige Reinigung aller Bereiche der Gemälde trocken mit Akapad Wish-up Schwämmen und anschließender sorgfältiger Reinigung mit dem Staubsauger.
- Nachreinigung der Gemäldeoberfläche mit wässrigem System / dest. H₂O und Mikroschwämmen (Blitzfix).
- Anschließende Trockenreinigung mit Mikrofasertüchern.

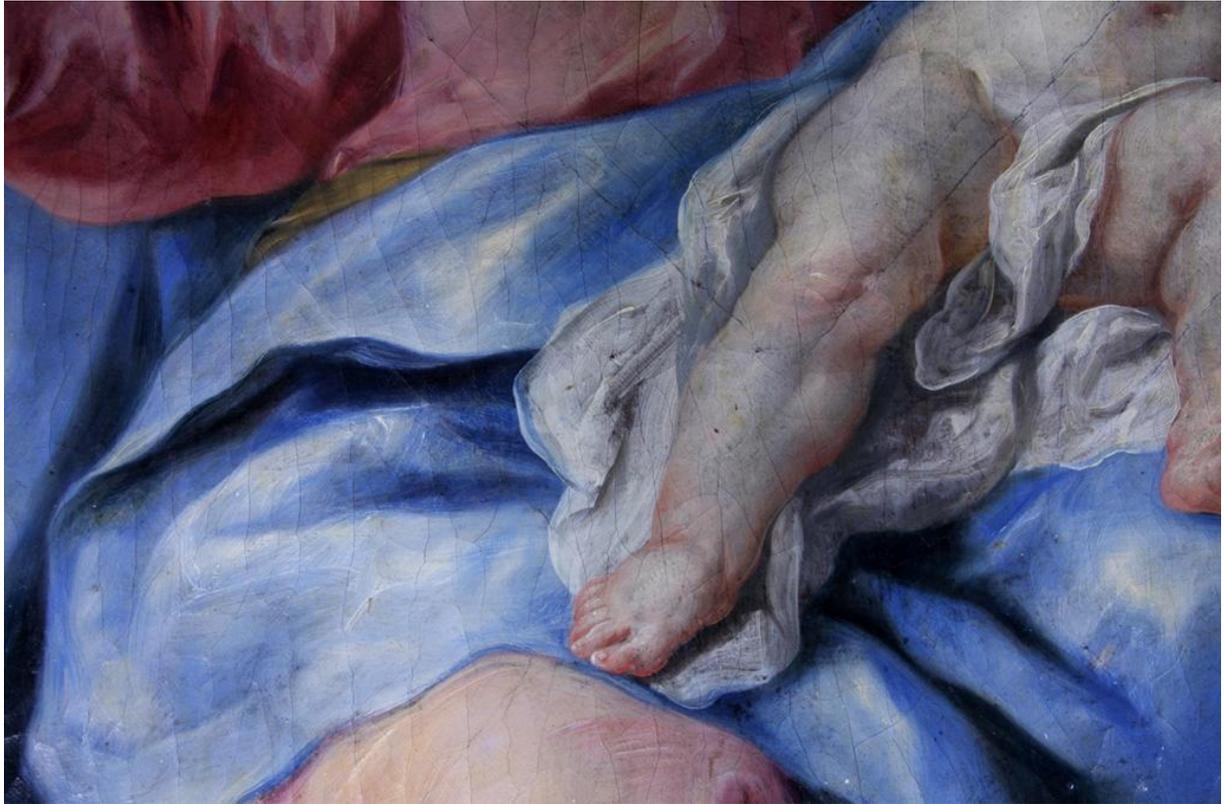
Abb. 18: Detailaufnahme Oberbild, nach der Reinigung

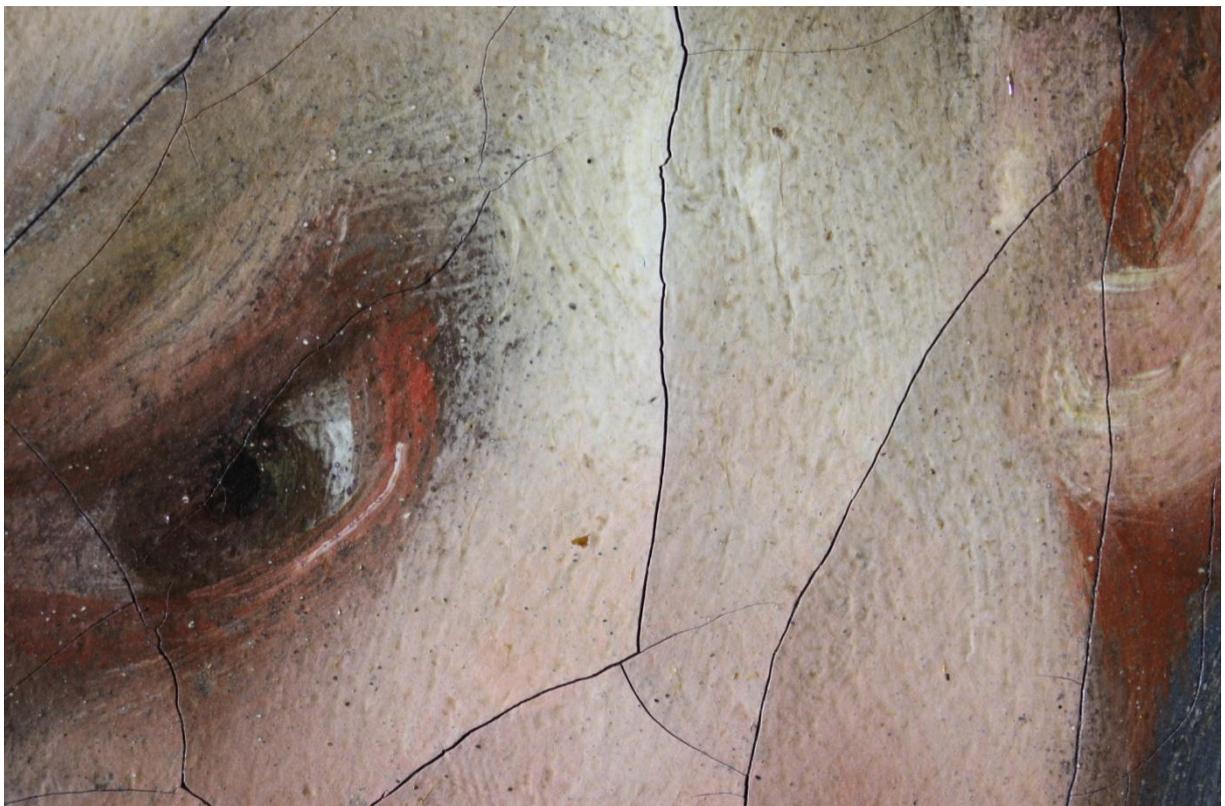
Abb. 98: Makroaufnahme Engel Oberbild, nach Reinigung
