# BEFUNDUNG

Inventar / Blau-Fassung  
Wallfahrtskirche Maria Plain

Bergheim  
Pol. Bezirk Salzburg-Umgebung

Anliegen: Originalfassung der Altäre und sonstiger Ausstattung

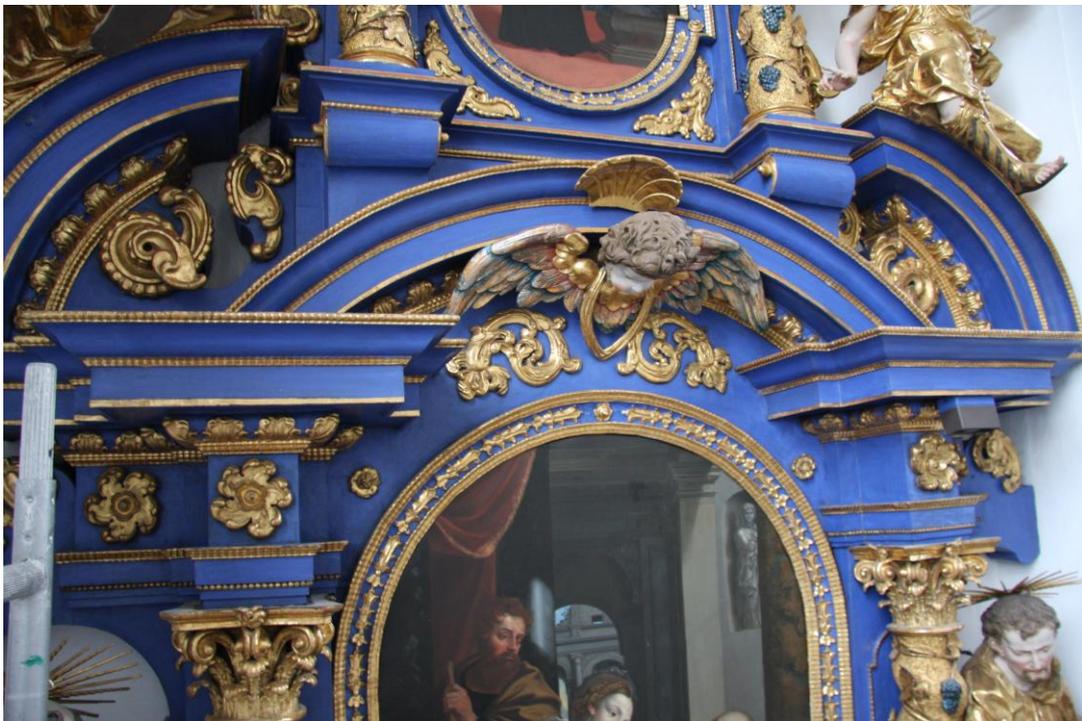
Abb. 1: Benediktusaltar, Blaufassung von 1973/ 74

- **1973/74** Kirchenrenovierung durch die Firma Dallendörfer Koppl, Neufärbelung der Raumschale (rosa / weiß), Neufassung der Blaufassung von 1948 mit einem Ultramarin-Blau und Wachslasur.<sup>21</sup>  
Gemälderestaurierungen durch den Restaurator Arnulf Meierhofer sämtliche Bilder im Kirchenraum (Kreuzwegstationen und Kremser-Schmidt-Gemälde wurden doubliert).<sup>22</sup>

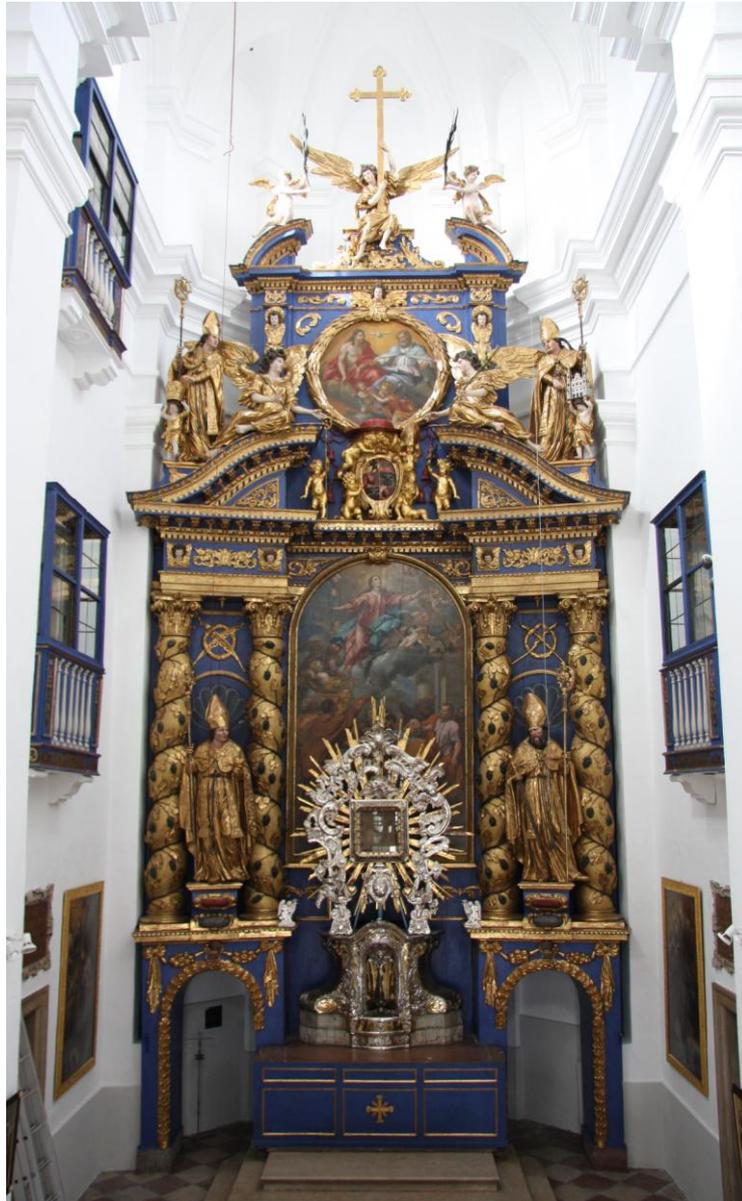
Abb.2: Hochaltar nach der Konservierung 2014

**Hochaltar:** Nord gerichtet. Gestiftet von Erzbischof Max Gandolf 1673/74  
4-facher Säulenaufbau im Triumphbogentypus, gesprengter Segmentbogengiebel und eingezogener Aufsatz  
Altarblatt; Maria Himmelfahrt, Oberbild; Hl. Dreifaltigkeit  
Altarskulpturen: Hll. Rupert und Virgil, Hll. Vital und Maximilian  
5 Altarengel; Wappen des Stifters mit Engel  
Künstler: Entwurf Giovanni Antonio Dario

Bildhauer Jakob Gerold (zugeordnet), Bartholomäus van Obstal ?  
Gemälde; Frans de Neve  
Tischler, Fassmaler unbekannt  
Gnadenbild *Maria Trost*, Anfang 17.Jh. Künstler unbekannt  
(Silberrahmen 1679 vom Meister „HCA“ Hans Caspar  
Ainhorn, Strahlenkranz 1732 vom Hofgoldschmied  
Josef Anton Zwickl), Krönung 1751 (Domkapitel)<sup>1</sup>

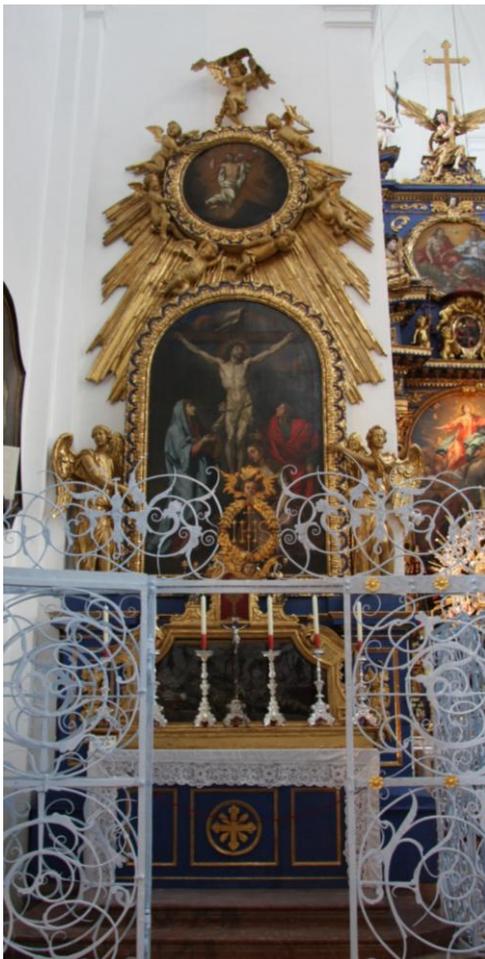
Abb.3: Heilig-Kreuz-Altar

*Nord gerichtet.* Gestiftet vom Gurker Bischof Polykarp Graf Khuenburg 1674  
Altarbilder; Kreuzigung Jesu Christi / Rundbild auferstandener Jesus Christus  
7 Altarengel Altaraufsatz, 2 Altarengel (Vorbild Bernini / Altäre von St. Maria  
del Popolo, Rom)

2 Kleinplastiken / Kirchenlehrer 1733  
Altarpredella; Reliquie Katakomben-Hl. Dionysius 1733  
Künstler: Skulpturen; Thomas Schwanthaler, Bartholomäus van Obstal,  
Kleinplastiken Johann Georg Hitzl  
Gemälde; Frans de Neve  
Klosterarbeiten; Maria Juliana Magdalena von Purgg  
(Nonnberger Chorfrau)<sup>2</sup>

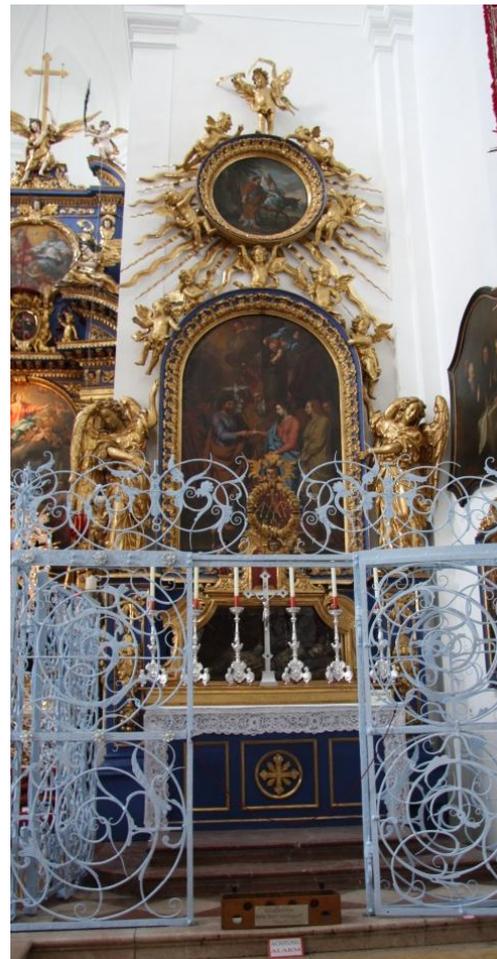
Abb.4: St. Josef-Altar

*Nord gerichtet.* Gestiftet von Abt Edmund Sinnhuber (Stift St. Peter) 1674  
Altarbilder; Verlobung Mariens mit Josef, Rundbild Flucht nach Ägypten  
10 Altarengel Altaraufsatz, 2 Altarengel (Vorbild Bernini / Altäre von St. Maria  
del Popolo, Rom)

2 Kleinplastiken / Kirchenlehrer 1733  
Altarpredella; Reliquie Katakomben-Hl. Christina 1733  
Künstler: Skulpturen und Tischlerarbeit; Thomas Schwanthaler  
Rahmung S. Th. Baldauf, Kleinplastiken Johann Georg Hitzl  
Drechsler: Martin Schenn  
Fassmaler; Nikolaus Grabmayer vulgo Gramer<sup>3</sup>  
Gemälde; Frans de Neve  
Klosterarbeiten; Maria Juliana Magdalena von Purgg  
(Nonnberger Chorfrau)

(Altarplastiken urspr. von Wolf Weissenkirchner d. J., heute am Nothelferaltar)

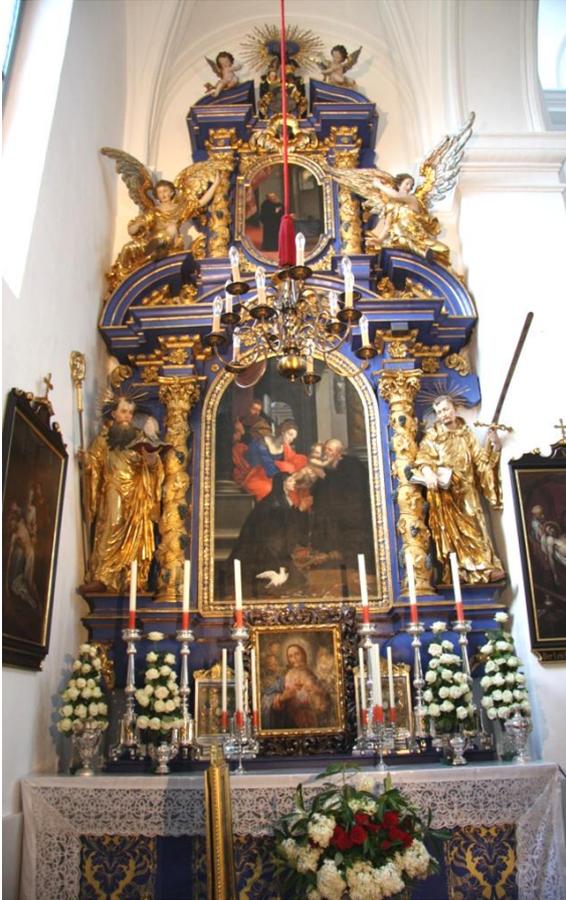
Abb. 5: Benediktus-Altar

*Nord gerichtet.* Gestiftet von Abt Ehrenbert Schreyvogel Stift Kremsmünster 1676  
Altarbilder; Sacra Conversazione, Oberbild Vision des Hl. Benedikt  
Altarskulpturen; Hll. Maurus und Placidus  
4 Engel  
Tabernakel mit Kreuzgruppe, Antependium  
Künstler: Altar und Skulpturen; Thomas Schwanthaler  
Fassmaler; Nikolaus Grabmayer vulgo Gramer  
Gemälde; Frans de Neve, Nikolaus Grabmayer

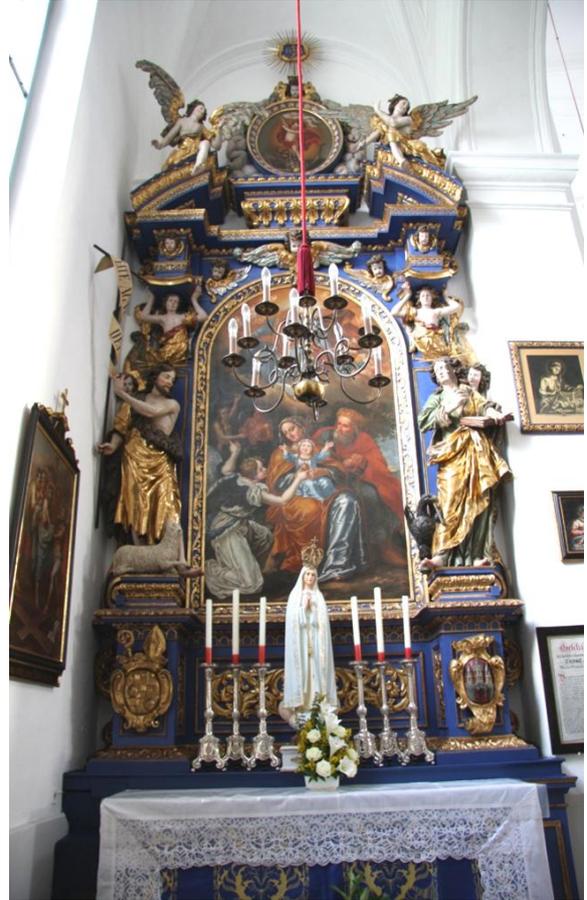
Abb. 6: Hl. Familie-Altar

*Nord gerichtet.* Gestiftet vom Magistrat Salzburg 1676/77  
Altarbilder; Maria mit Joachim und Anna, Rundbild Jesus Sieger über das Böse  
Altarskulpturen; Hl. Johannes der Täufer, Apostel und Evangelist Johannes  
mehrere Engel und Putti, Antependium  
Künstler: Entwurf G. A. Dario  
Altaraufbau; Gervasius Protasius Storch  
Skulpturen; Simeon Fries  
Fassmaler; Wilhelm Faistenberger  
Gemälde; Johann Friedrich Pereth  
1866 wurde ein Altarblatt von Sebastian Stief angefertigt, später  
wieder entfernt.

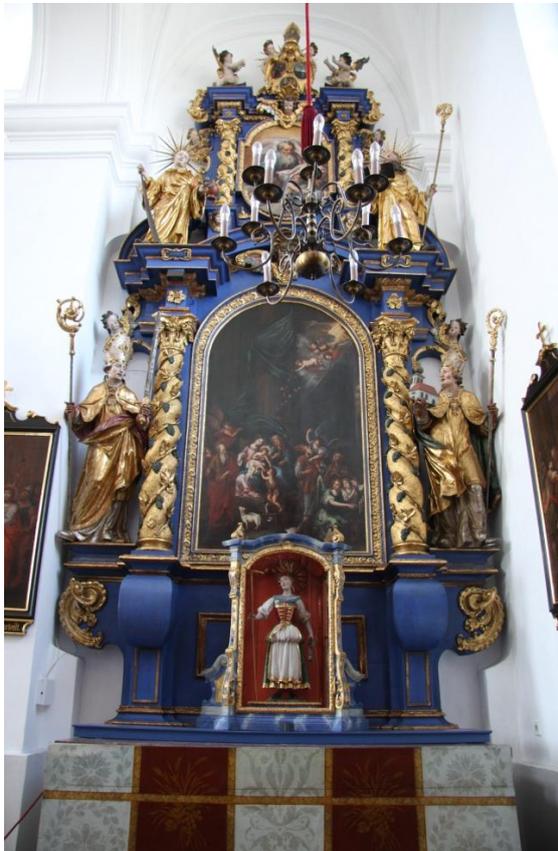
Abb.7: Hl. Sippe-Altar

*Nord gerichtet.* Gestiftet von Abt Placidus Hieber Stift Lambach 1676  
Altarbilder; Hl. Sippe, Oberbild Gott-Vater  
Altarskulpturen; Hll. Kilian und Wolfgang, Hll. Meinrad und Benedikt, Hl. Notburga im  
Schrein  
2 kleinere Engel, Antependium  
Künstler: Altar und Skulpturen; Thomas Schwanthaler (Tischler Martin  
Weber ?)  
Fassmaler; Nikolaus Grabmayer vulgo Gramer  
Gemälde; Christoph Lederwasch (Salzburger Hofmaler)

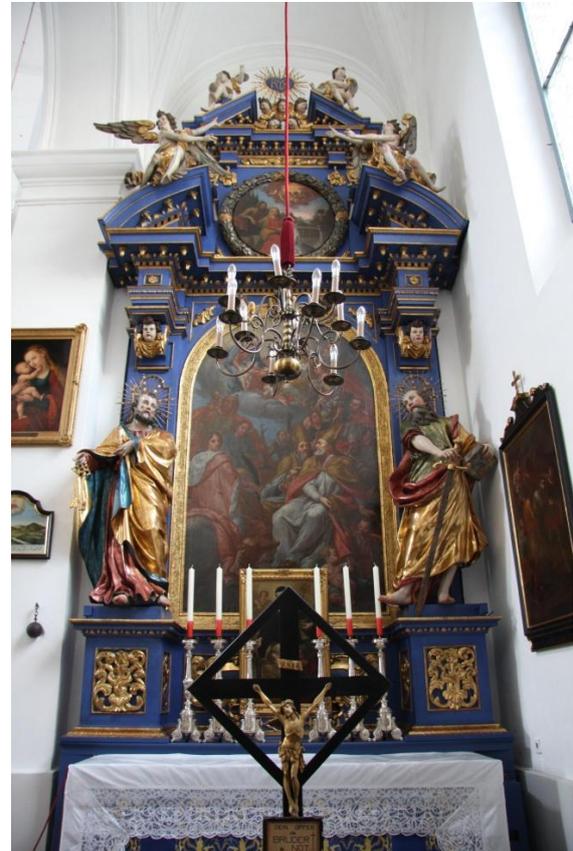
Abb. 8: Vierzehn-Nothelfer-Altar

*Nord gerichtet.* Gestiftet von Gräfin Justina von Lamberg 1679  
Altarbild; Nothelferdarst. mit Maria, Rundbild Maria mit Joachim und Anna  
Aufsatzbild; Hl. Waldburga Mitte 18. Jh.  
Altarskulpturen; Hll. Petrus und Paulus  
4 Engel, Antependium  
Künstler: Entwurf G. A. Dario  
Altaraufbau; Martin Schenn und Mithilfe eines Drechslers  
Skulpturen; Wolf Weissenkirchner d.J. 1673  
Gemälde; Frans de Neve<sup>4</sup>  
Fassmaler unbekannt

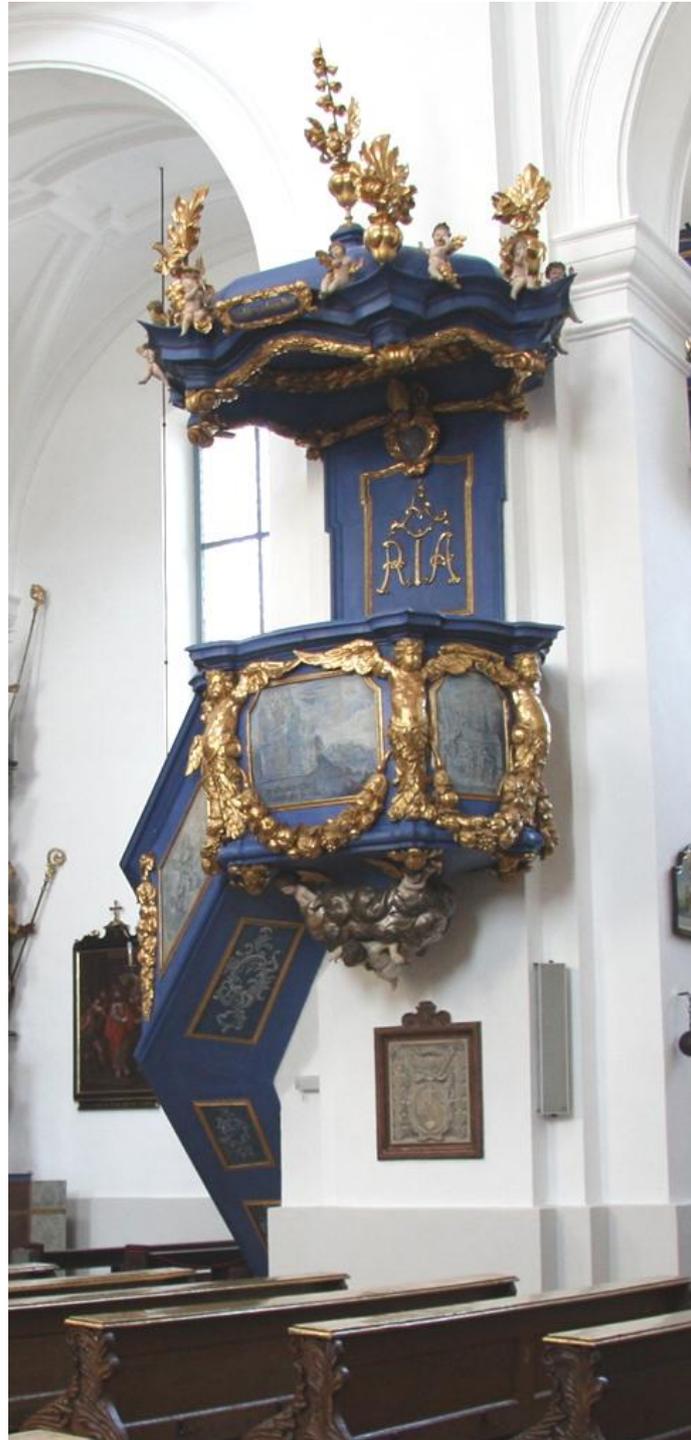
Abb.9: Kanzel

**Kanzel:** Gestiftet von Abt Anselm, Benediktinerstift Garsten 1682  
Grisaillebilder mit der Geschichte der Wallfahrt  
Künstler: Simeon Fries (stilistisch zugeordnet)  
Engel am Kanzeldach Thomas Schwanthaler

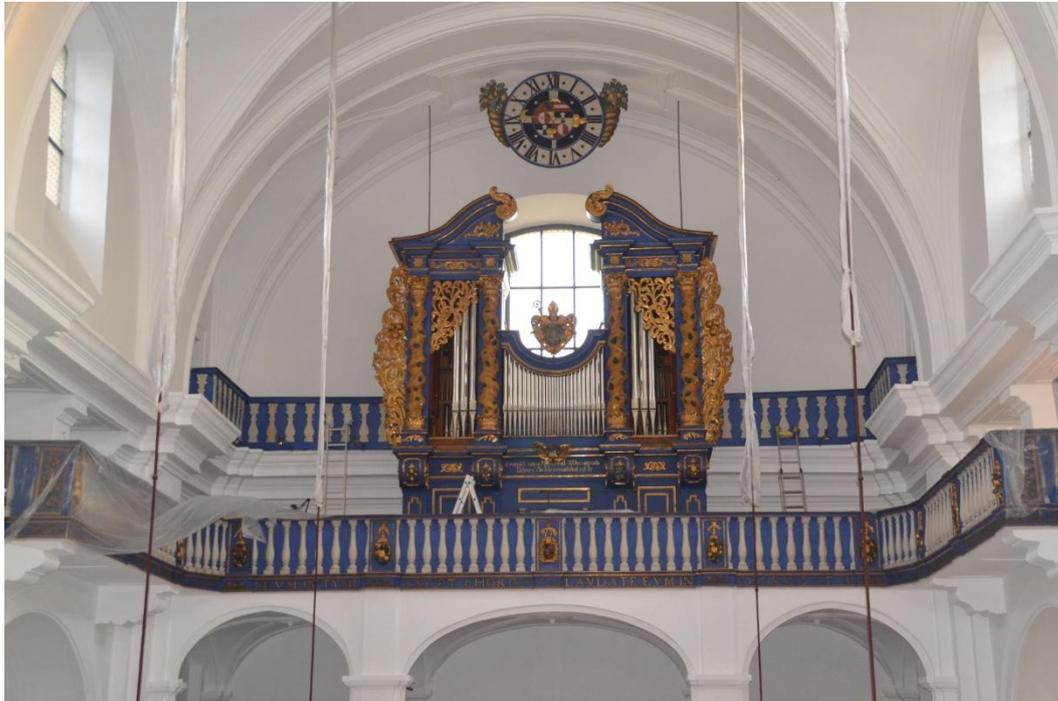
Abb.10: Orgel mit Uhr und Emporenbalkone

**Orgel:** Gestiftet von Abt Alfons Stadlmayer, Kloster Weingarten 1682 (umgebaut 1742)  
Künstler: Orgelbauer Christoph Egedacher  
Model: Bartholomäus van Obstal  
Bildhauer: Simeon Fries  
Über der Orgel Ziffernblatt der Turmuhr<sup>6</sup> 1681  
Hofuhrmachermeister Jeremias Sauter

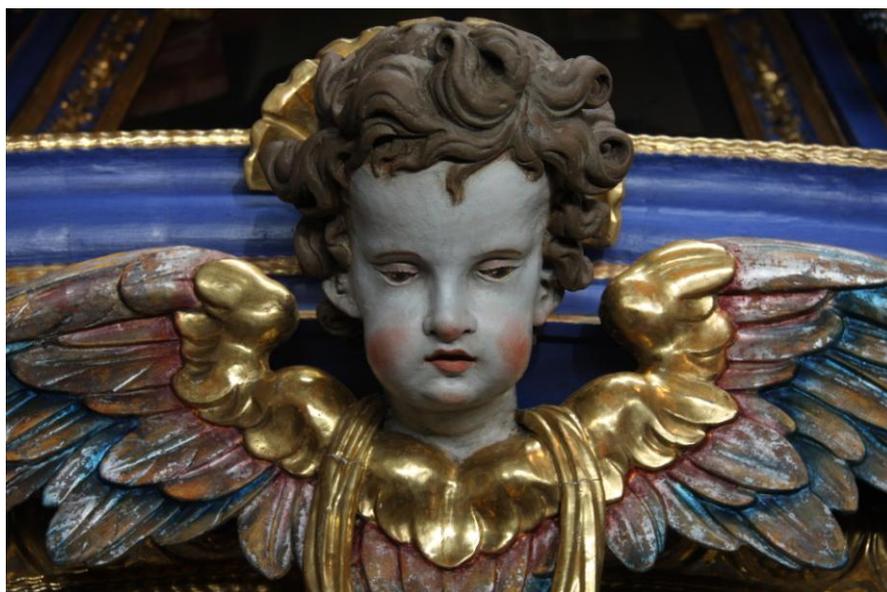
Technischer Aufbau sämtlicher Objekte des Inventars:

Aufbau sämtlicher Altäre, auch Kanzel, Orgel, Balustraden, Oratorien:

Laub- und Nadelholz polychromiert mit Blattmetallaufgabe

Skulpturen: größtenteils Lindenholz bzw. Nadelholz polychromiert mit Blattmetallaufgabe

Abb.24: Engelkopf, Hl. Familie-Altar

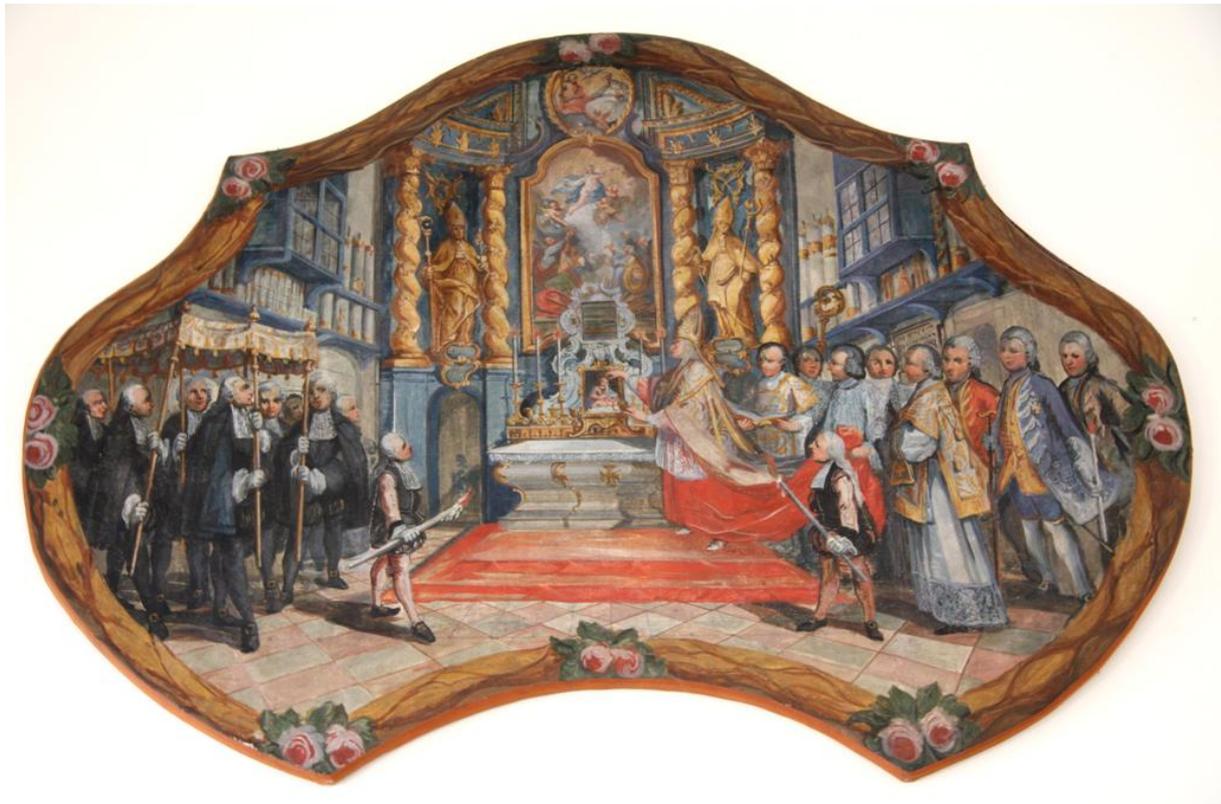
Abb. 25: Übertragung des Originalbildes in die Kirche durch Erzbischof Leopold Anton von Firmian Supraborte vom Salzburger Theatermaler Matthias Siller von 1774<sup>9</sup> Ansicht des Hochaltars mit Ausstattung des Altarraumes (originale Blaufassung)

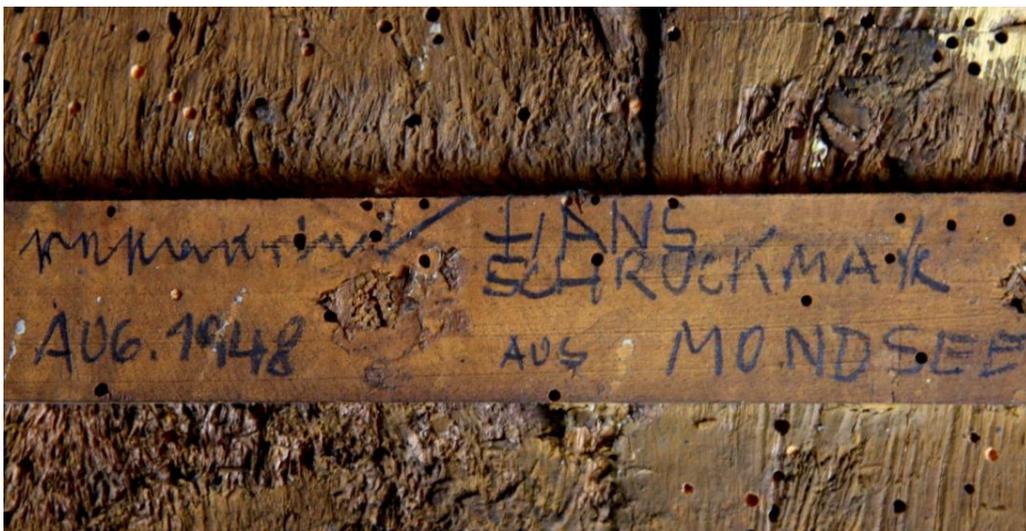
Abb.27: Inschrift Rückseite Schleierbrett Orgel, Renovierung von 1948

- **1947/48** Kirchenrenovierung, Färbelung der Raumschale, Umfassung des Inventars in blaugrau mit einem Wachsüberzug durch die Firma Josef Watzinger aus Salzburg. Restaurierung der Gemälde von Kremser Schmidt durch Professor Schmiedbauer und alle anderen Gemälde in der Kirche durch Friedrich Thaler / beide aus Salzburg.<sup>19</sup> Während dieser Phase wurden umfangreiche Neuvergoldungen laut Rechnungslegung der Fa. Watzinger getätigt.
- **1950** Umbau der Beichtstühle, verschließbare Türen<sup>20</sup>

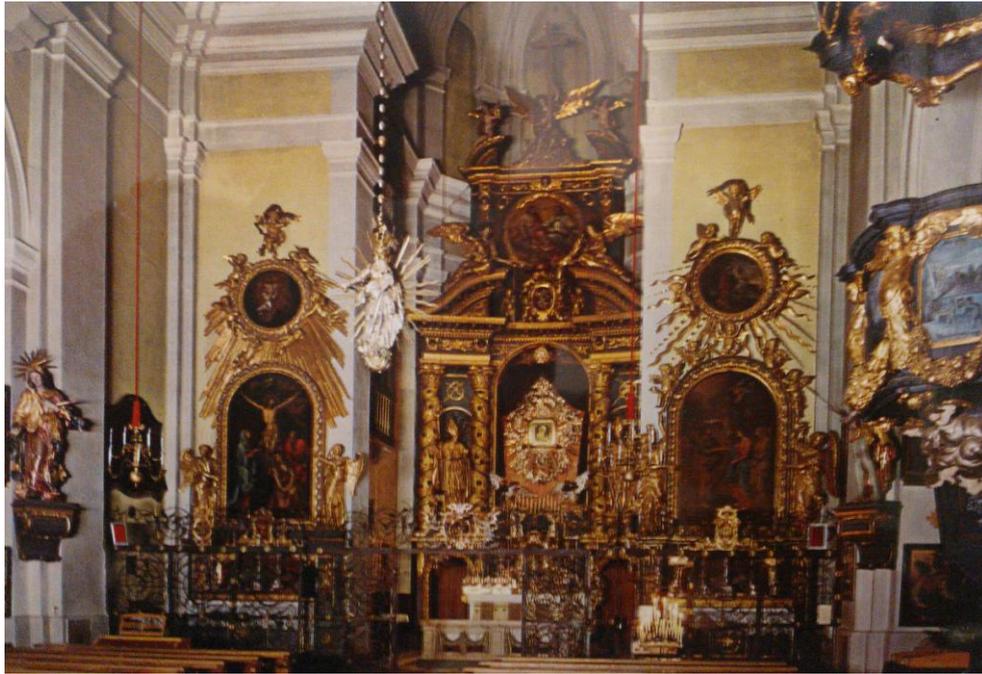
Abb. 28: Renovierungsphase von 1948, (Postkarte, Cosy-Verlag, Salzburg, Photoarchiv St. Peter)

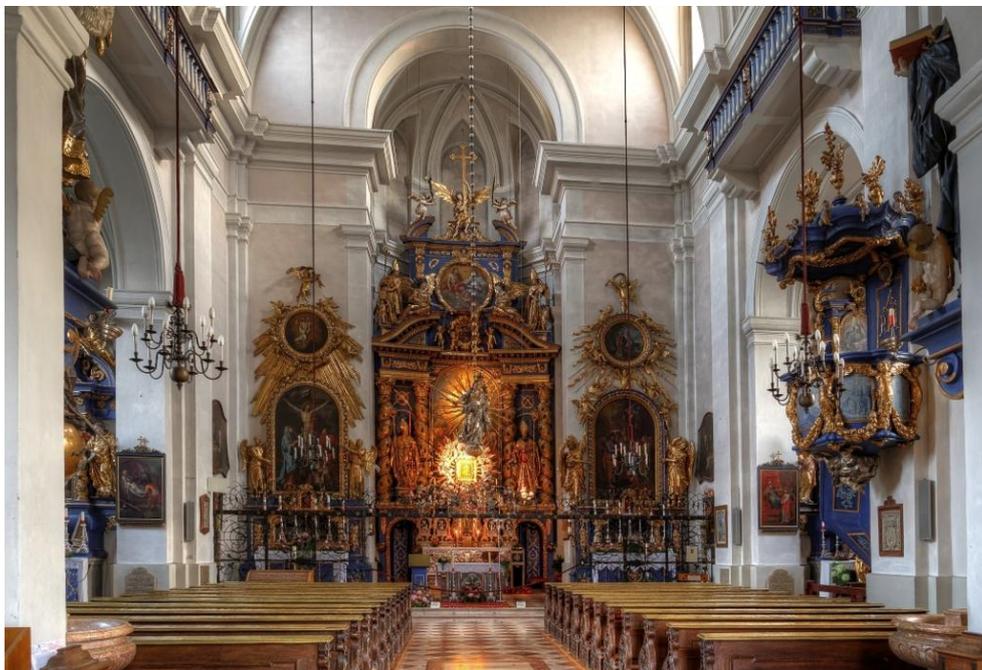
Abb.29: Renovierungsphase von 1974, (Fotonachweis<sup>23</sup>)

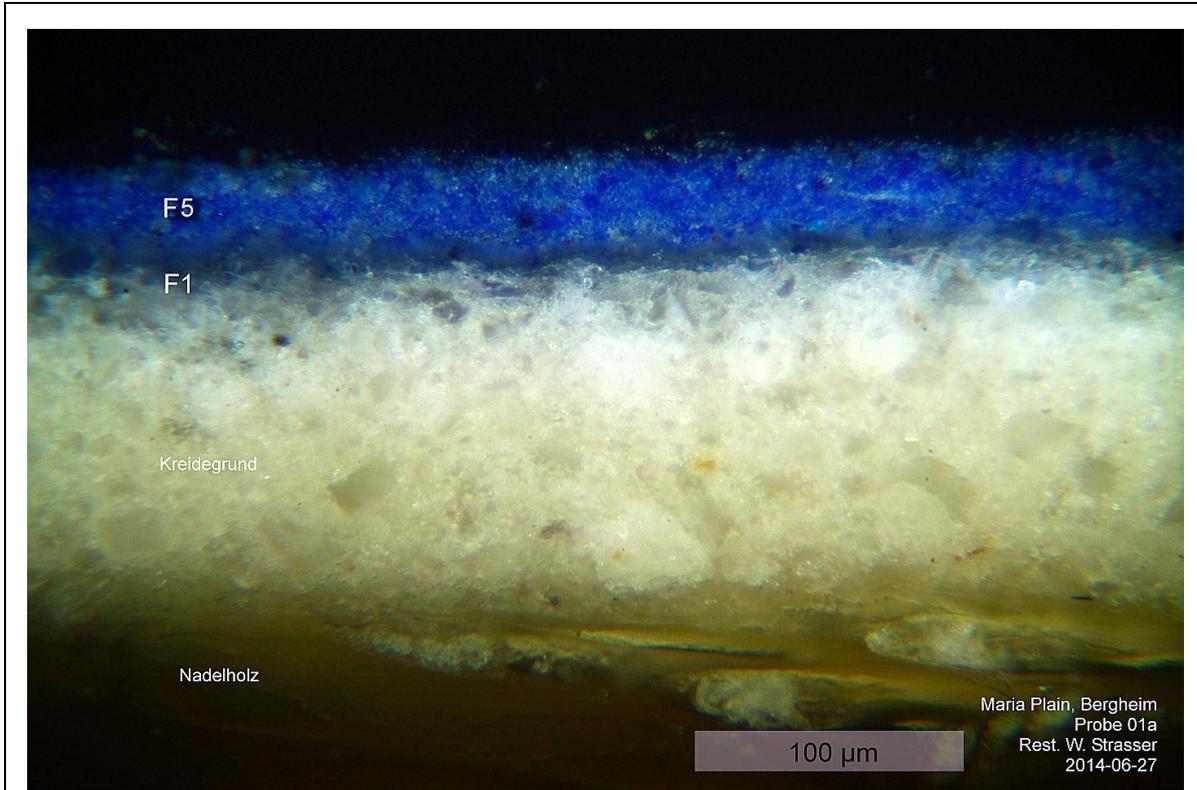
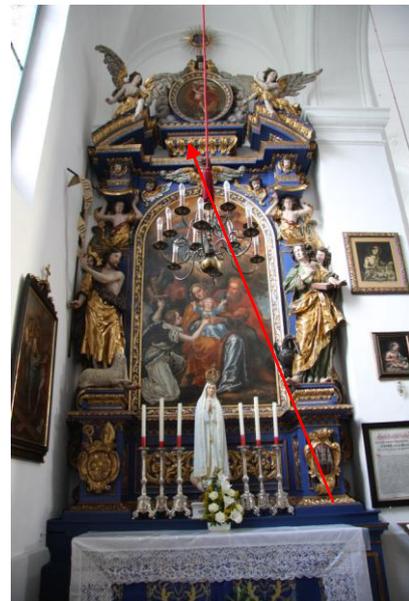
Befundnr.01 a: Fassungsträger u. Fassungen, Hl. Familie – Altar (Kapellenaltar)

Befundhöhe: ca. 5,5m

Phase:	Beschreibung:	Datierung:
Fassungsträger	Nadelholz	
Grundierung	Kreidegrund	
F1	Smalte-Blau	1676
F2	fehlt	1848
F3	fehlt	1885
F4	fehlt	1948
F5	Acryl-Blau	1974

Die Smalte-Blau Schicht ist am Schliff über eine dicke Grundierungsschicht auf Nadelholz gut erkennbar. Darüber möglicherweise eine dünne Schicht blaugrau aus der Phase von 1948? Die Phasen F2-F4 fehlen hier gänzlich, möglich wäre ein Anschliff bzw. Abnahme der vorangegangenen Fassungen während der Restaurierungsphase von 1948.

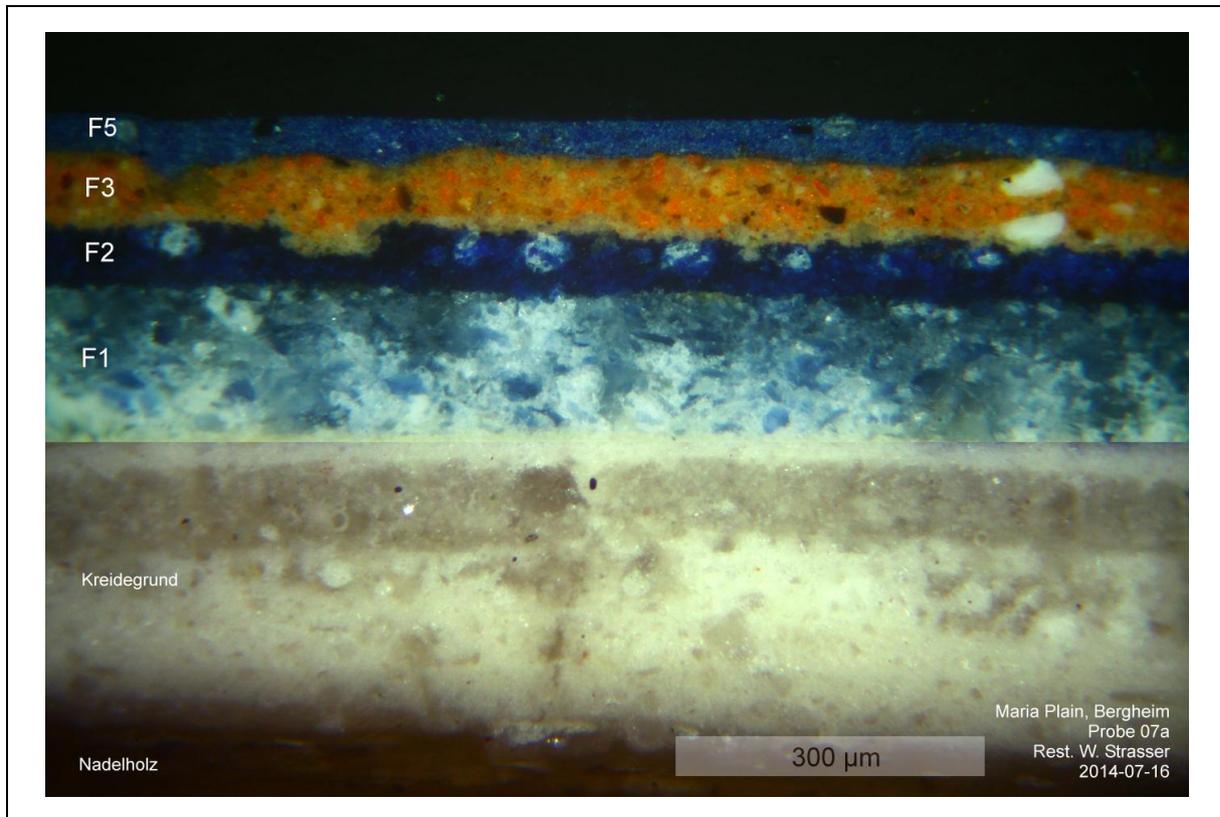
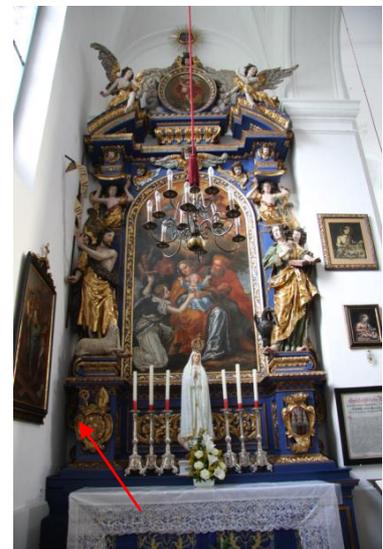
Befundnr.01 b: Fassungsträger u. Fassungen, Hl. Familie – Altar (Kapellenaltar)

Befundhöhe: ca. 1m

Phase:	Beschreibung:	Datierung:
Fassungsträger	Nadelholz	
Grundierung	weiß	
F1	Smalte-Blau	1676
F2	Ultramarin-Blau	1848
F3	Havanna-Braun	1885
F4	fehlt	1948
F5	Blau	1974

Kreidegrundierung auf Nadelholz mit F1 als Smalte-Blau-Schicht, möglicherweise 2-maliger Auftrag (mit Bleiweiß?). F4 fehlt, vermutlich zur Renovierungsphase von 1974 reduziert.

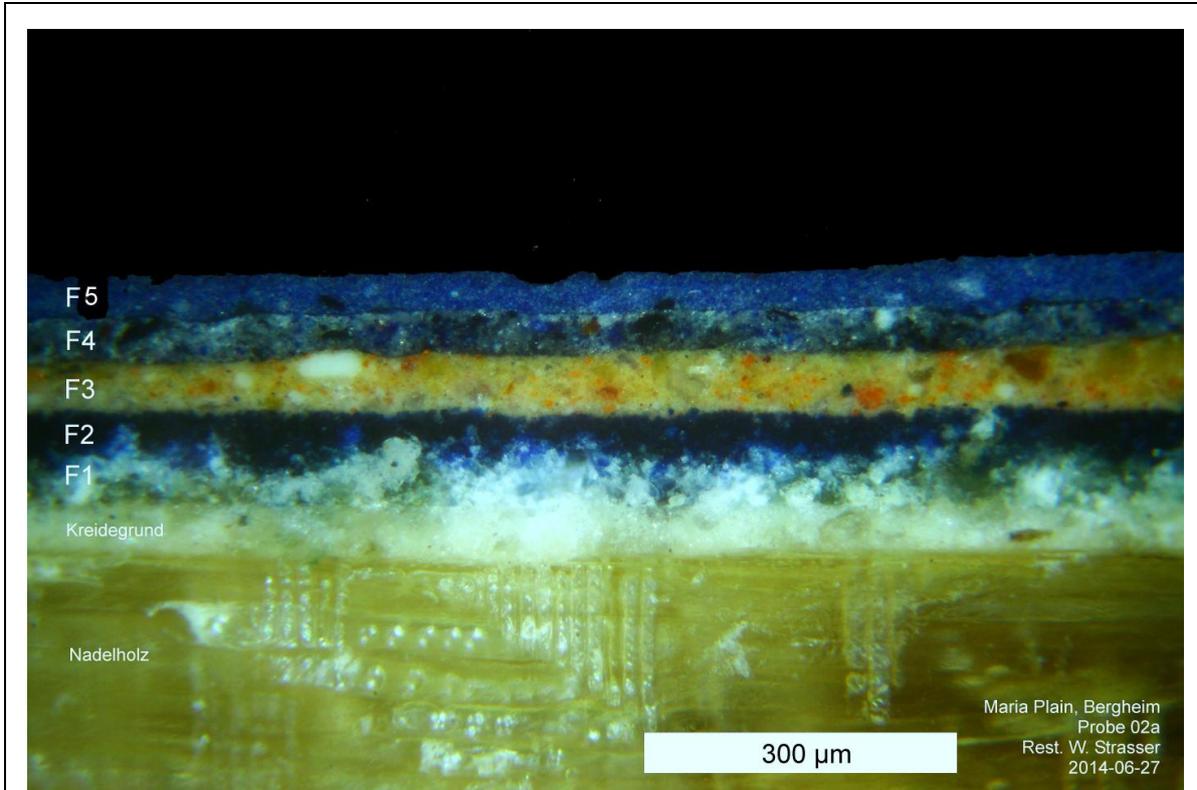
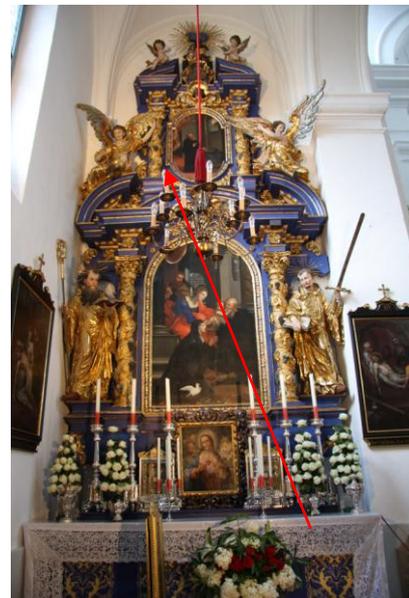
Befundnr.02 a: Fassungsträger u. Fassungen, Benediktusaltar (Kapellenaltar)

Befundhöhe: ca. 5m

Phase:	Beschreibung:	Datierung:
Fassungsträger	Nadelholz	
Grundierung	Kreidegrund	
F1	Smalte-Blau	1676
F2	Ultramarin-Blau	1848
F3	Havanna-Braun	1885
F4	Blaugrau	1948
F5	Blau-Acryl	1974

Die Smalte-Blau Schicht ist am Schliff über eine Grundierungsschicht auf Nadelholz gut erkennbar. Darüber in gleichmäßiger Schichtdicke die Überfassungen laut den belegten Restaurierungsphasen.

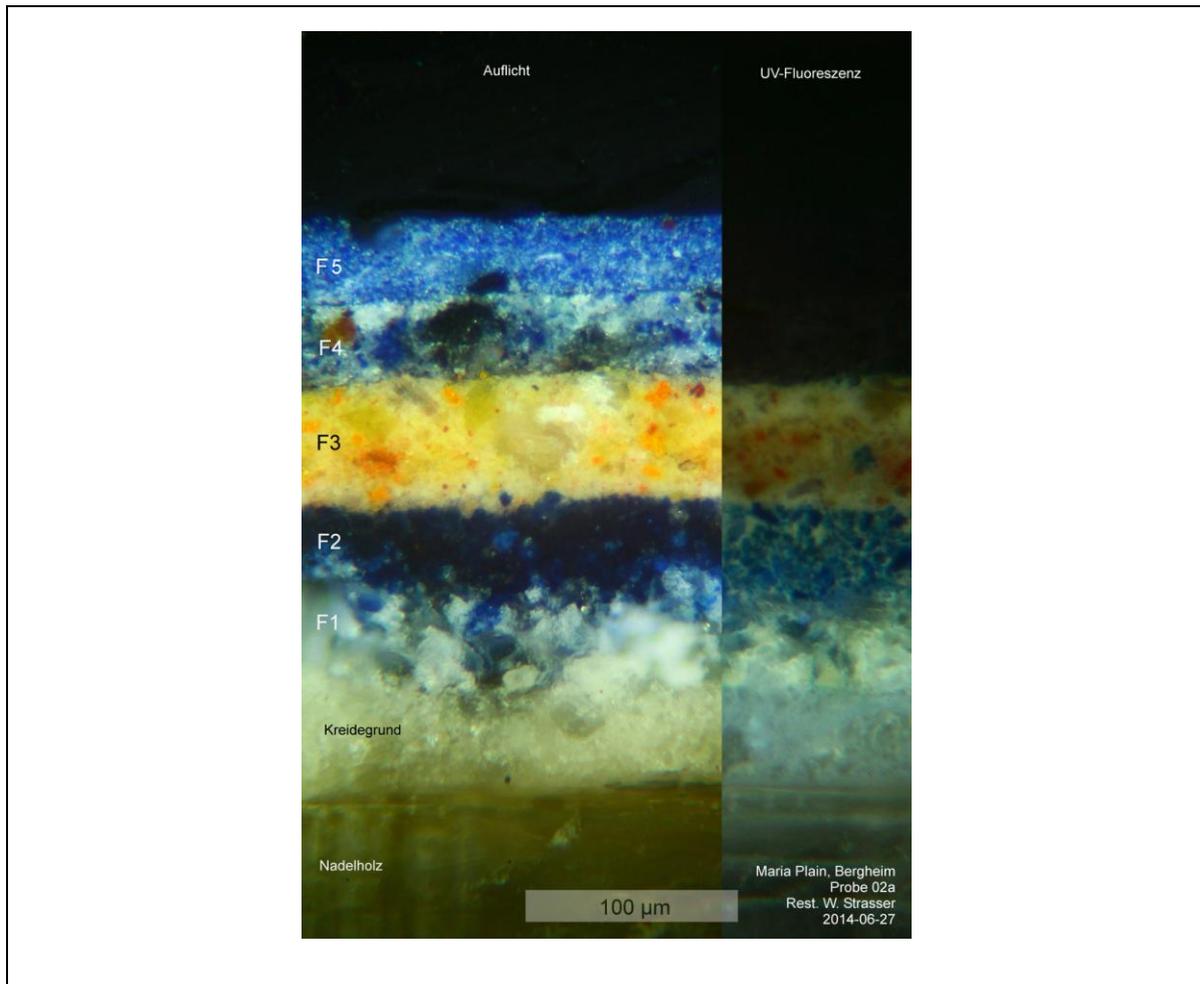
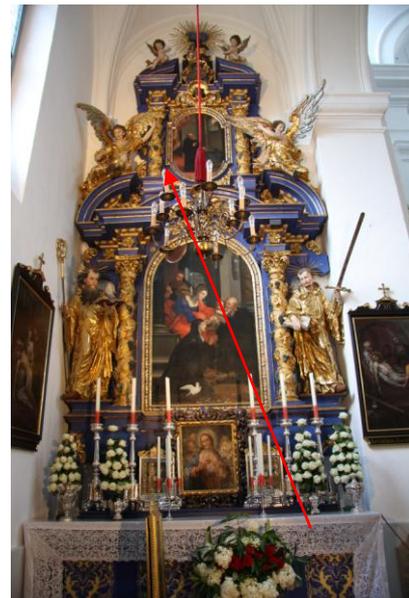
Befundnr.02 a\_01: Fassungsträger u. Fassungen, Benediktusaltar (Kapellenaltar)

Befundhöhe: ca. 5m		
Phase:	Beschreibung:	Datierung:
Fassungsträger	Nadelholz	
Grundierung	Kreidegrund	
F1	Smalte-Blau	1676
F2	Ultramarin-Blau	1848
F3	Havanna-Braun	1885
F4	Blaugrau	1948
F5	Blau-Acryl	1974

Die UV-Fluoreszenz der Schichten F1- F3 deutet auf eine protein bzw. ölhaltige Schicht hin. Bei F4-F5 fluoresziert das UV-Licht nicht, diese Schichten beinhalten acrylhältige Bindemittel bzw. keine protein- oder ölhältige BM.

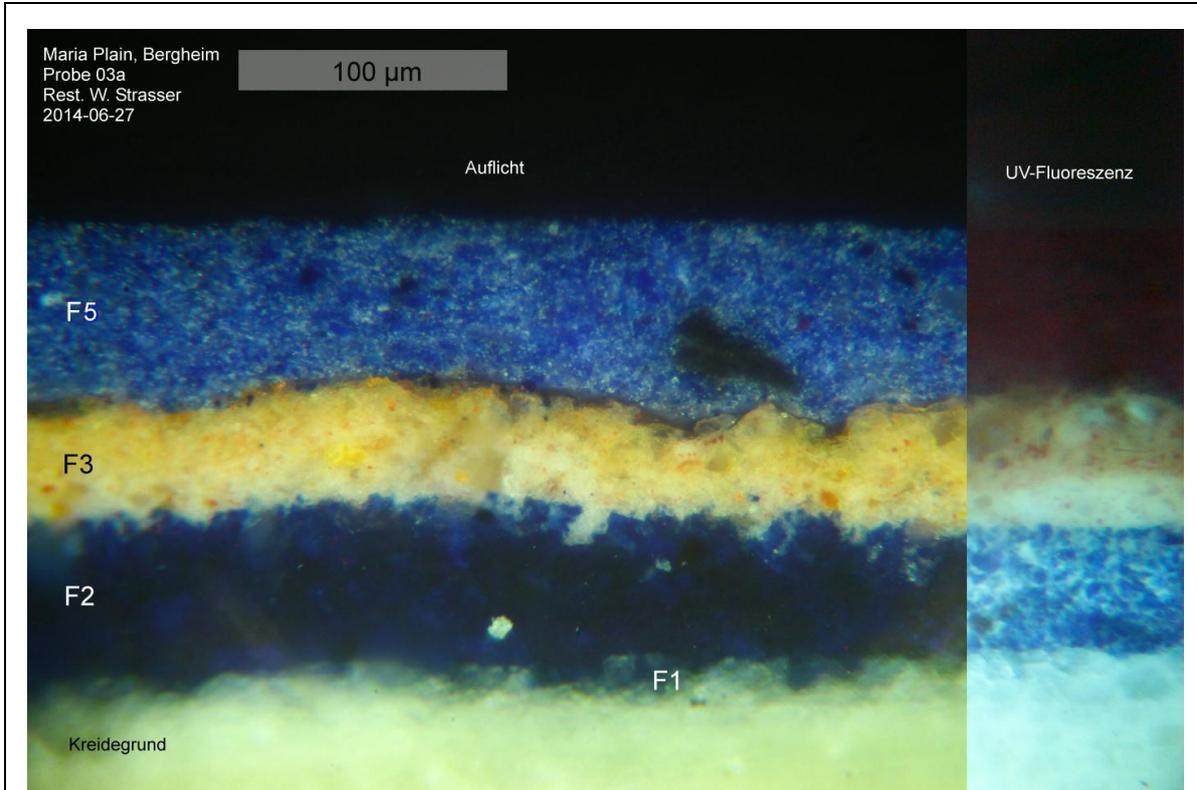
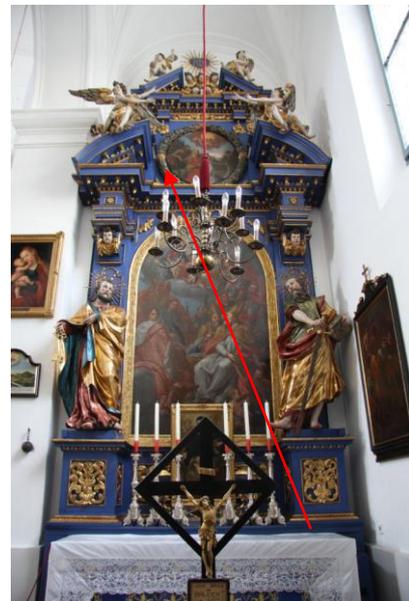
Befundnr.03 a: Fassungsträger u. Fassungen, 14-Nothelfer-Altar (Kapellenaltar)

Befundhöhe: ca. 5m

Phase:	Beschreibung:	Datierung:
Fassungsträger	Nadelholz	
Grundierung	Kreidegrund	
F1	Smalte-Blau	1676
F2	Ultramarin-Blau	1848
F3	Havanna-Braun	1885
F4	fehlt	1848
F5	Blau-Acryl	1974

F4 wurde vermutlich bei der Renovierungsphase 1974 angeschliffen, daher in der Analyse nur als dünne Linie, die zum Teil fehlt, zu sehen. UV-Fluoreszenz bei protein -bzw. ölhaltigen Fassungen.

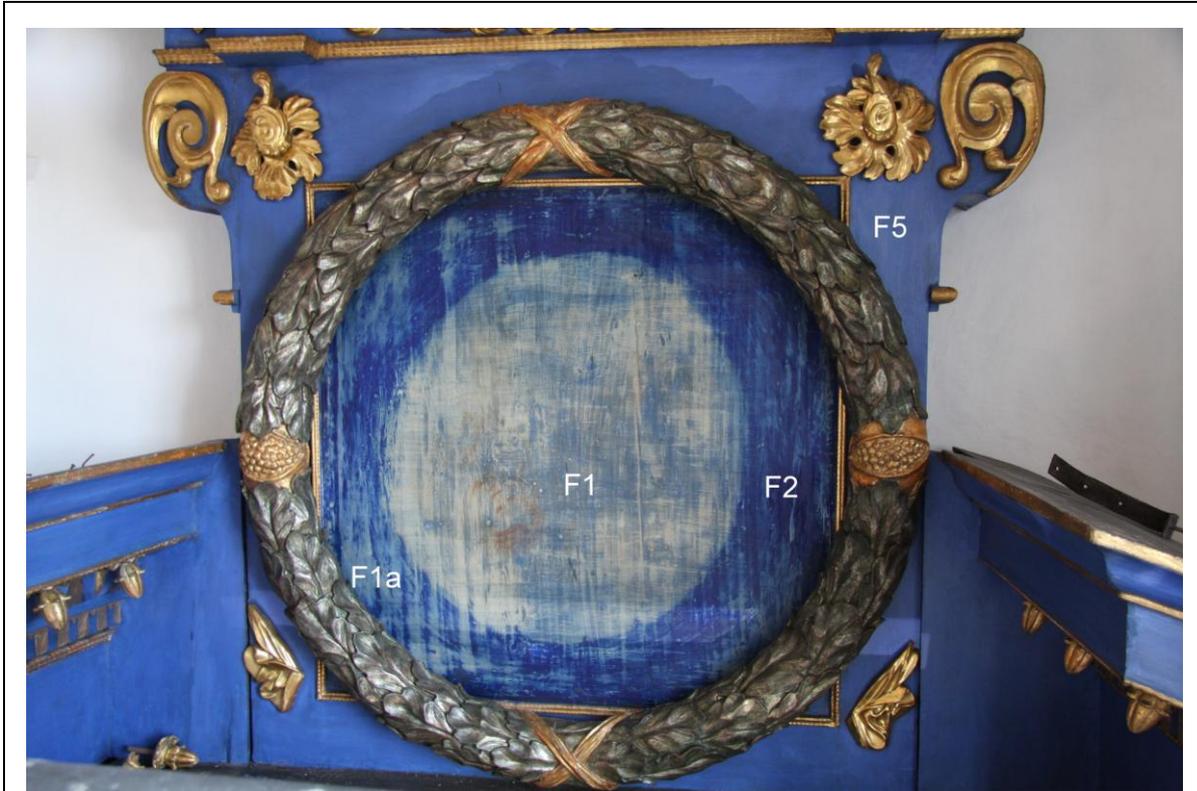
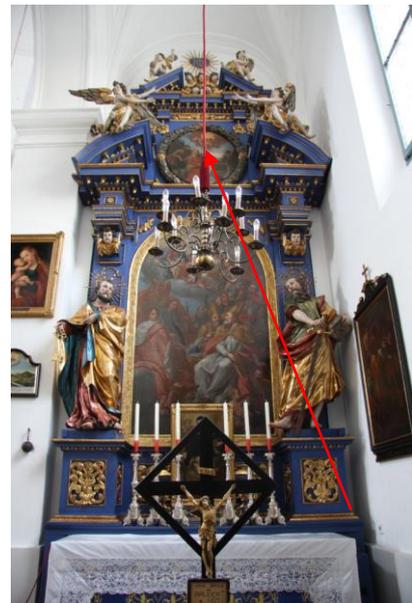
Befundnr.03 b: Fassungsträger u. Fassungen, 14-Nothelfer-Altar (Kapellenaltar)

Befundhöhe: ca. 5m

Phase:	Beschreibung:	Datierung:
Fassungsträger	Nadelholz	
Grundierung	Kreidegrund	
F1	Smalte-Blau	1676
F1a	Smalte-Blau	1676
F2	Ultramarin-Blau	1848
F3		
F4		
F5	Blau-Acryl	1974

Unter dem Rundbild ist eine größere Fläche der originalen Fassung mit Grundierung sichtbar. F1a ist eine zweite Schicht Smaltefassung, das Blau erscheint kräftiger. F2 kreisförmig gefasst, dürfte aus der Renovierungsphase von 1848 stammen, man hatte den Bereich des Gemäldes ausgespart.

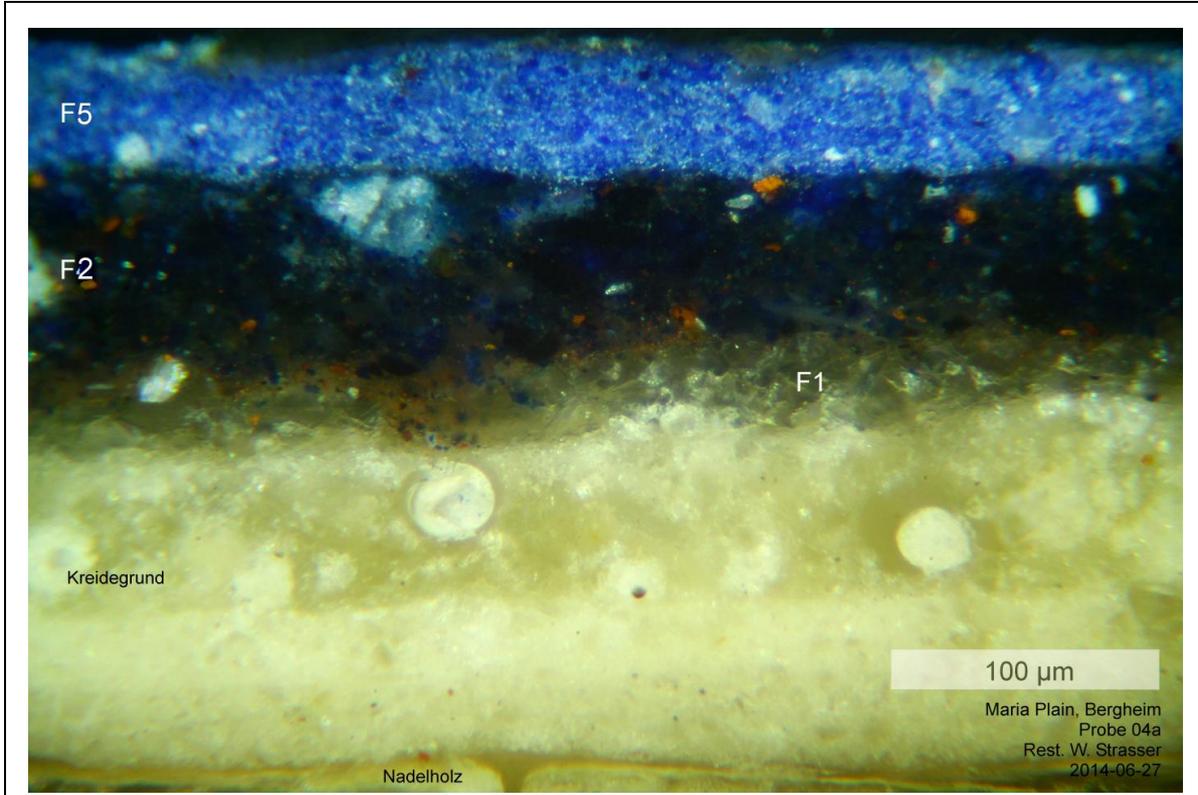
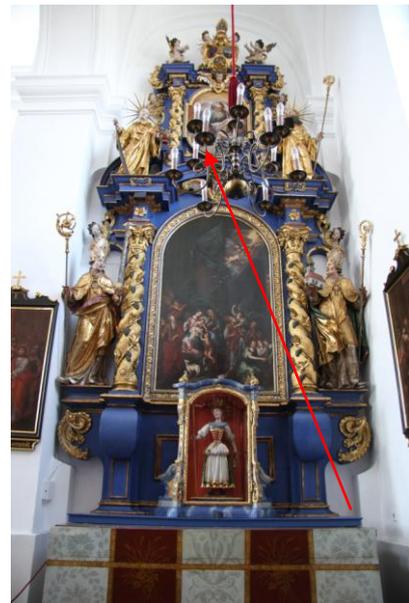
Befundnr.04 a : Fassungsträger u. Fassungen, Hl. Sippe-Altar

Befundhöhe: ca. 5m

Phase:	Beschreibung:	Datierung:
Fassungsträger	Nadelholz	
Grundierung	Kreidegrund	
F1	Smalte-Blau	1676
F2	Ultramarin-Blau	1848
F3		
F4		
F5	Blau-Acryl	1974

F3 und F4 fehlen hier.

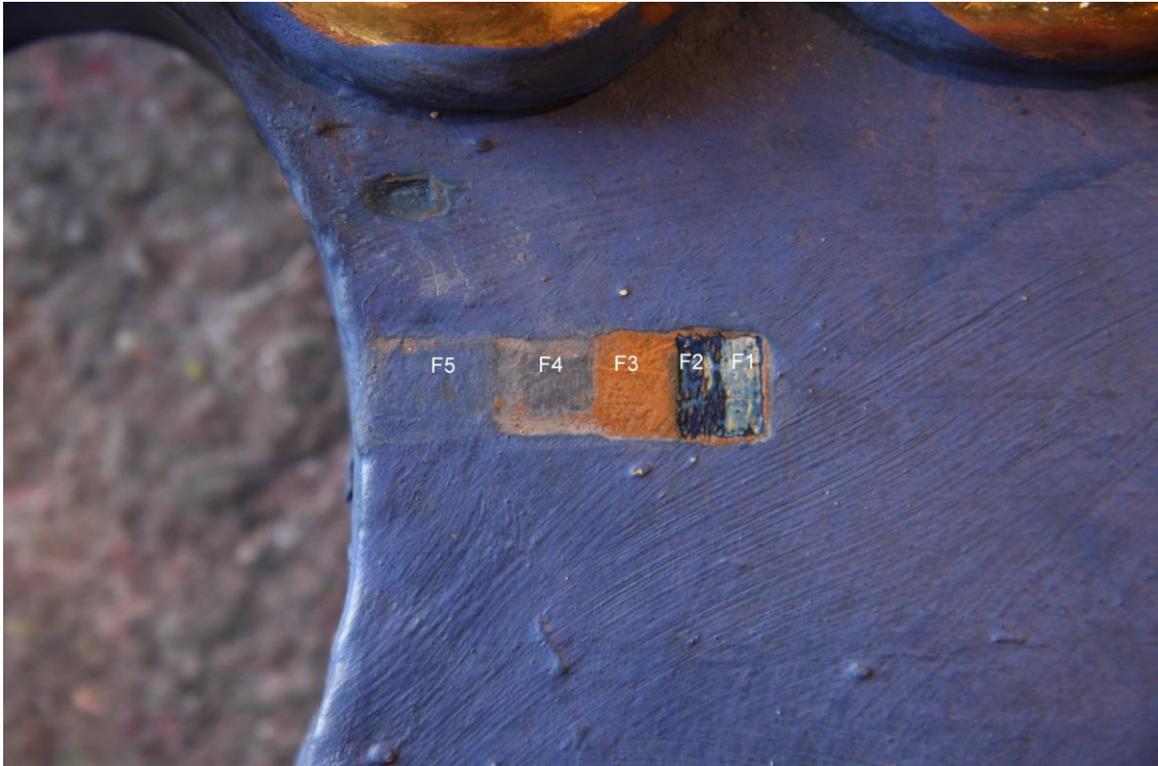
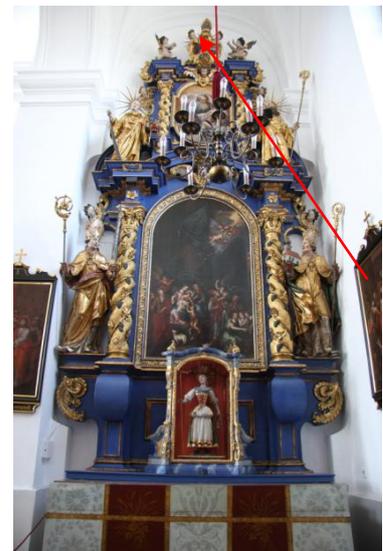
Befundnr.04 b: Fassungsträger u. Fassungen, Hl. Sippe – Altar (Kapellenaltar)

Befundhöhe: ca. 7m

Phase:	Beschreibung:	Datierung:	Bindemittel
Fassungsträger	Nadelholz		
Grundierung	weiß		Kreidegrund
F1	Smalte-Blau	1676	Tempera /Leim
F2	Ultramarin-Blau (dunkel)	1848	Tempera
F3	Havanna-Braun (pastos)	1885	Öl
F4	Blaugrau	1948	Tempera /Öl ?
F5	Blau	1974	Acryl

Bei der Erstellung der mechanischen Schichtentreppe zeigte sich die Smaltefassung als sehr raue (Glaspartikel) wasserempfindliche Oberfläche, Hinweis auf leimgebundene Temperafassung. F2 ist ebenfalls eine wasserlösliche Tempera mit einem dunklen Ultramarinblau<sup>24</sup> F3 reagiert auf Abbeizmittel und lässt sich als Ölfarbe interpretieren. F4 (wasserunlösliche Tempera) und F5 (Acryl) reagieren auf Aceton bzw. Ethanol.
