# BEFUNDUNG

Inventar / Blau-Fassung  
Wallfahrtskirche Maria Plain

Bergheim  
Pol. Bezirk Salzburg-Umgebung

Anliegen: Originalfassung der Altäre und sonstiger Ausstattung

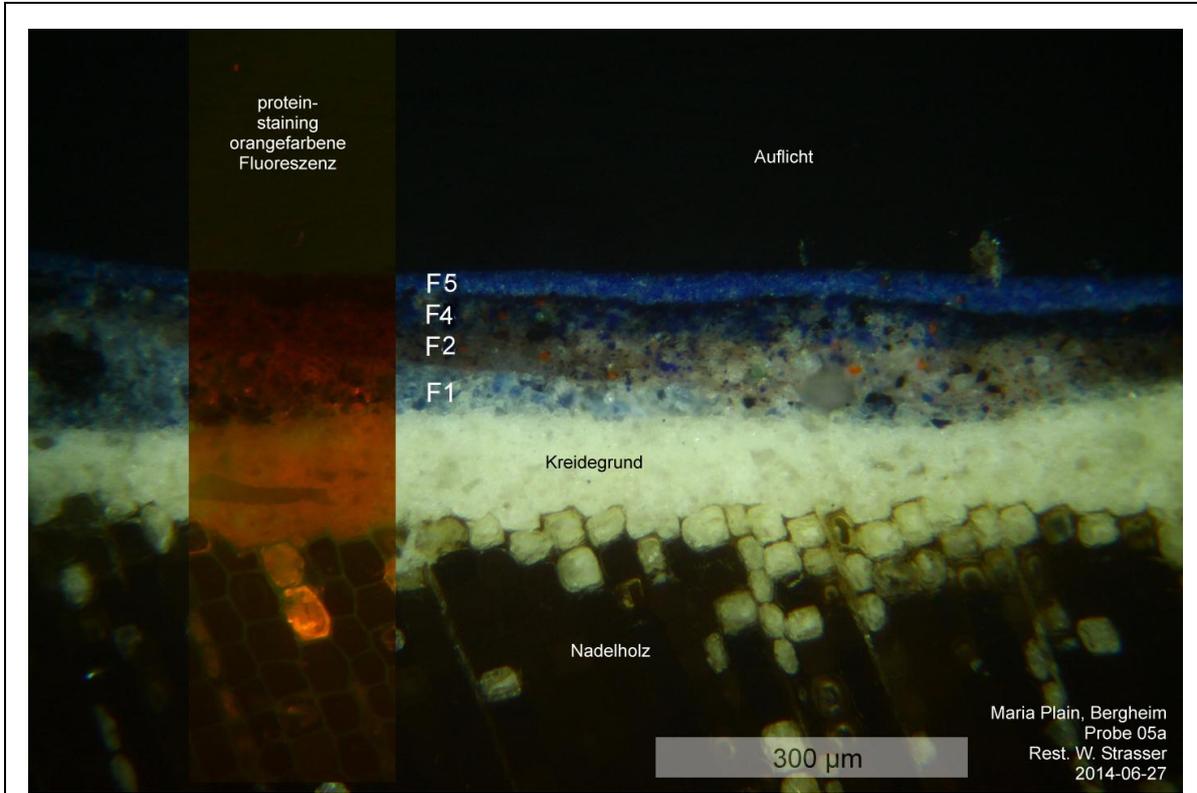
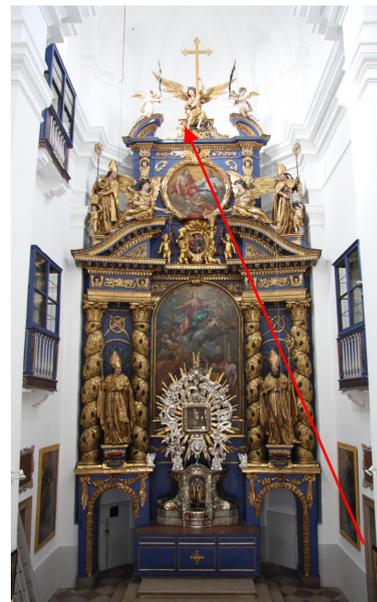
Befundnr.05 a : Fassungsträger u. Fassungen, Hochaltar

Befundhöhe: ca. 12m Auszug

Phase:	Beschreibung:	Datierung:
Fassungsträger	Nadelholz	
Grundierung	Kreidegrund	
F1	Smalte-Blau	1676
F2	Ultramarin	1848
F3	fehlt	
F4	Blaugrau	1948
F5	Blau-Acryl	1974

F1 gut als Smalte-Fassung erkennbar.  
F2 Schicht mit Pigmentverschiebungen, deshalb nicht eindeutig als einheitl. Schicht erkennbar, F3 Braun (Havanna) Fassung von 1885 fehlt hier, F4 sehr dünn, Schichten sind bis auf F5 orange fluoreszierent.

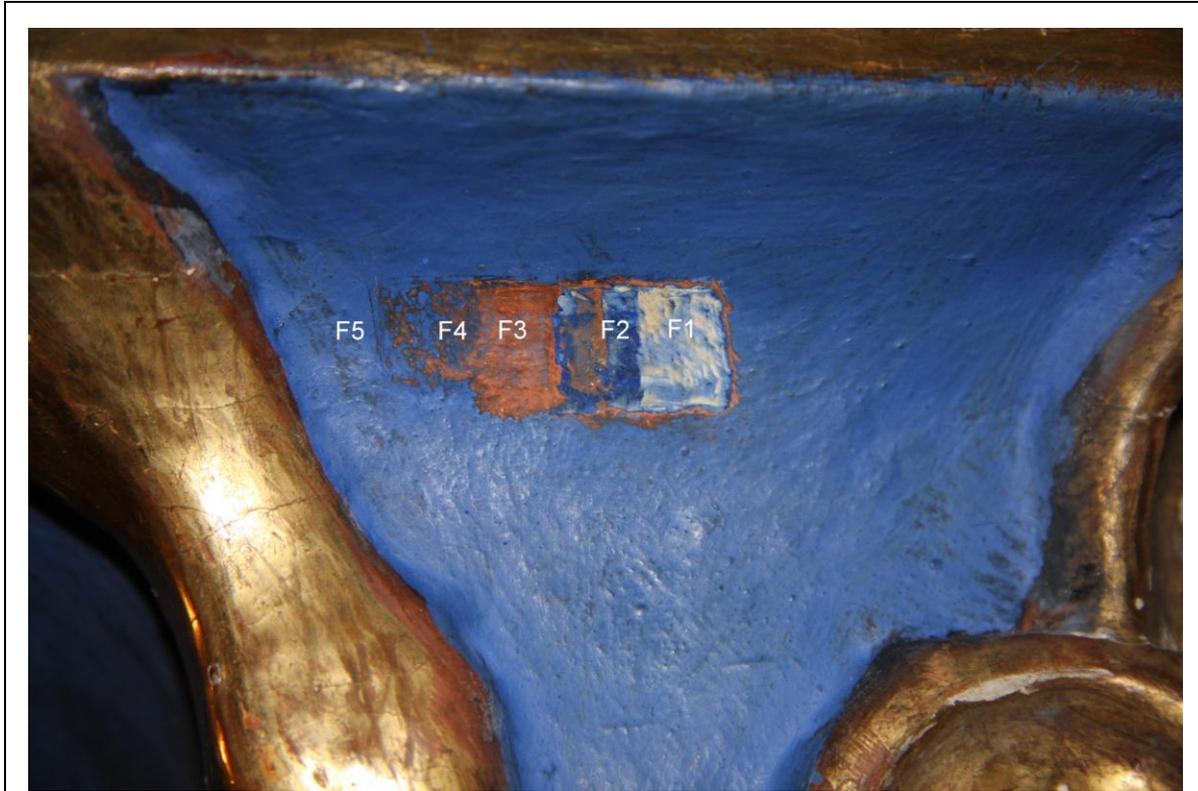
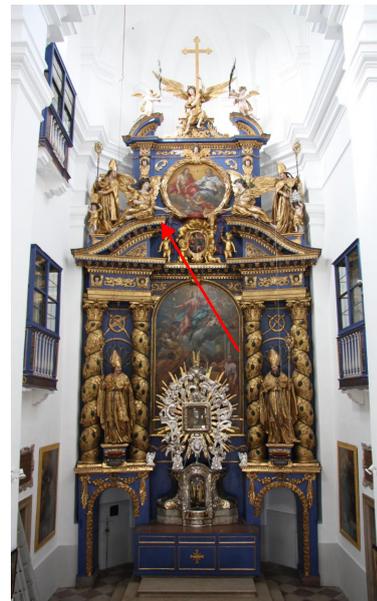
Befundnr.05 b : Fassungsträger u. Fassungen, Hochaltar

Befundhöhe: ca. 8 m

Phase:	Beschreibung:	Datierung:
Fassungsträger	Nadelholz	
Grundierung	Kreidegrund	
F1	Smalte-Blau	1674
F2	Ultramarin-Blau	1848
F3	Braun (Havanna)	1885
F4	Blaugrau	1948
F5	Blau-Acryl	1974

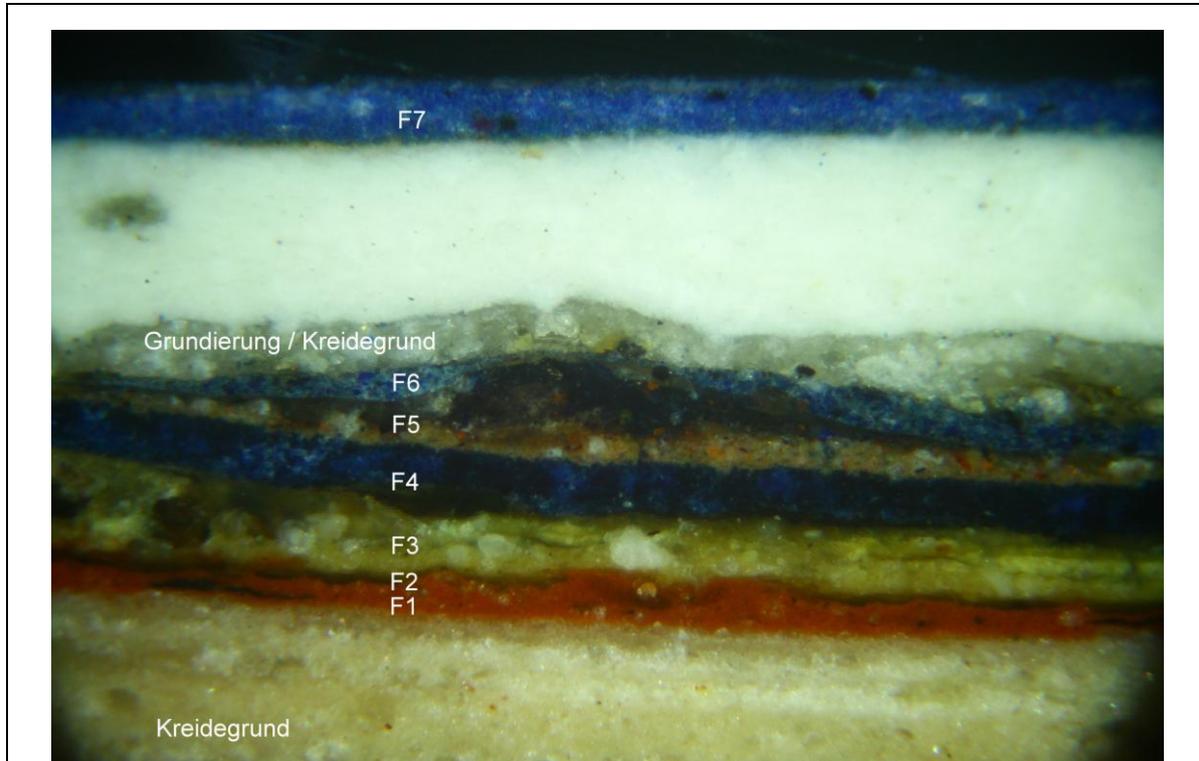
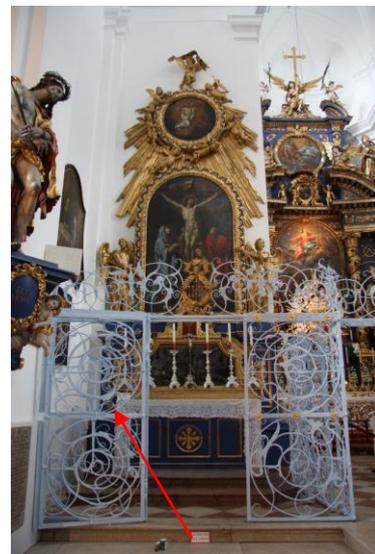
Befundnr.06 a : Fassungsträger u. Fassungen, linker Seitenaltar

Befundhöhe: ca. 1 m Predella /Sockel links

Phase:	Beschreibung:	Datierung:
Fassungsträger	Nadelholz	
Grundierung	Kreidegrund	
F1	rot	1674
F2	nicht durchgehender Überzug	
F3	Smalte Blau	1674
F4	blau	1848
F5	braun	1885
F6	blau	1948
Grundierung	Kreidegrund	1974
F7	blau	1974

F1 ist hier nach der Grundierung rot (Bokus?), F3 könnte ein Smalteblau ob der groben Körnung sein. Nach F6 wurde in die 70iger Jahre hier eine Grundierung aufgebracht.

Bei den Seitenaltären am Triumphbogen dürfte eine differenzierte Erst-Fassung (Sockelbereiche) zur Anwendung gekommen sein (siehe Befundbereich 6a). In dem Befundberichte von Dr. Manfred Koller von 1973<sup>28</sup> kann die interpretierte Annahme einer ursprünglichen Schwarz-Gold-Phase der Ausstattung durch die vorliegende Befundung gänzlich widerlegt werden.

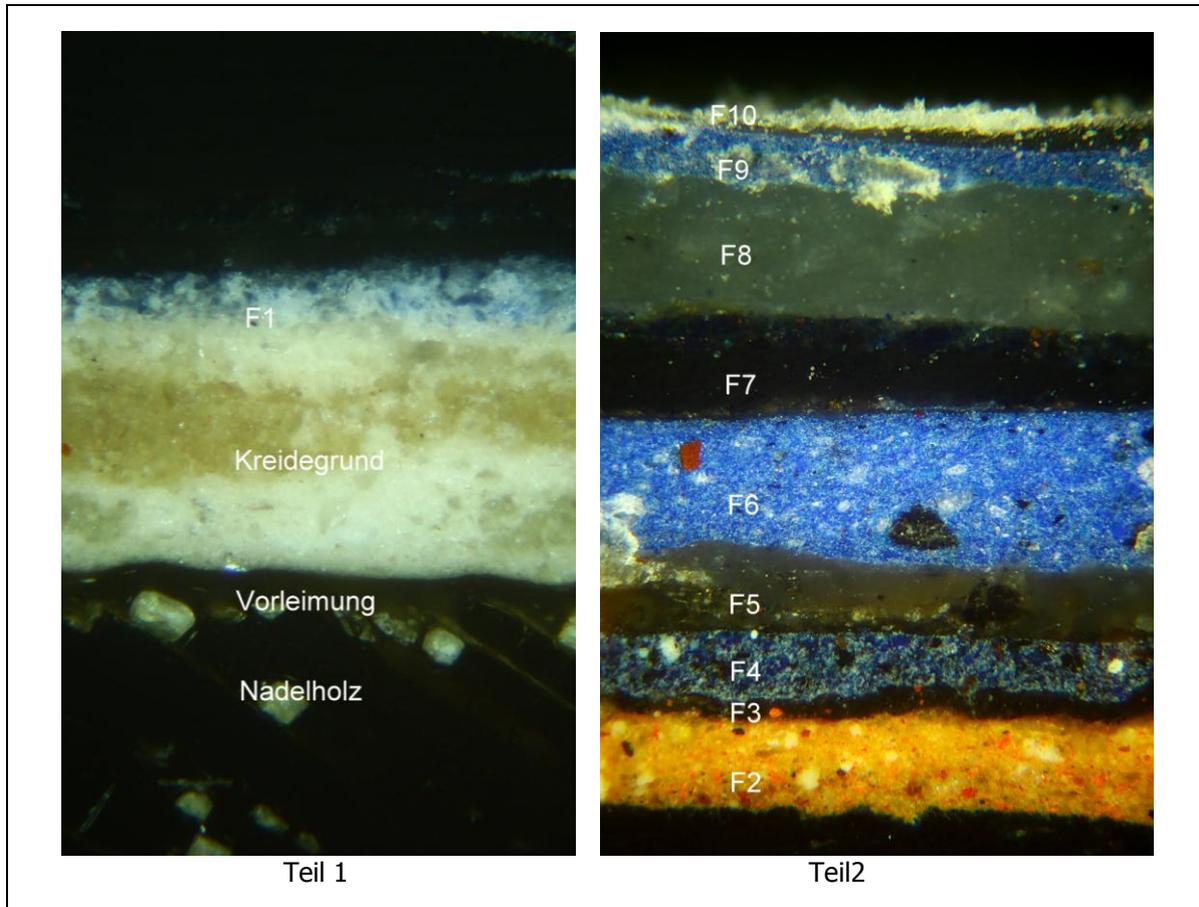
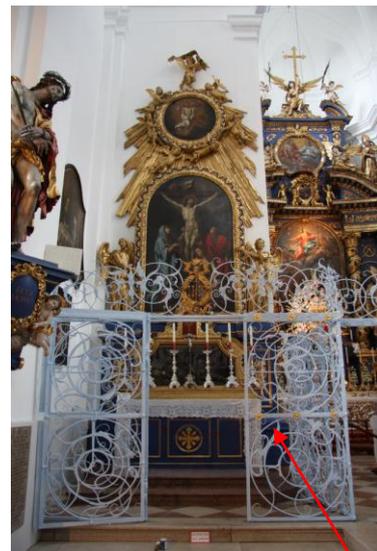
Befundnr.06 b : Fassungsträger u. Fassungen, linker Seitenaltar

Befundhöhe: ca. 1 m Predella /Sockel rechts		
Phase:	Beschreibung:	Datierung:
Fassungsträger	Nadelholz	
Grundierung	Kreidegrund	1674
	Vorleimung	1674
F1	Smalteblau	1674
F2	gelb	1885
F3	dunkel / schwarz	
F4	blau	1948
F5	grau / Überzug	
F6	blau	1974
F7-F10	Überarbeitungen	20. Jh.

In der Erstfassung ist wieder das Smalteblau erkennbar, die übrigen Schichten zeitl. Abfolge wie bei den übrigen Altären. F7-F10 Überarbeitungen im 20. Jh.
