KONSERVIERUNGSBERICHT

Borromäusaltar

Östliches Querhaus
Kollegienkirche Maria Immaculata

Salzburg Stadt

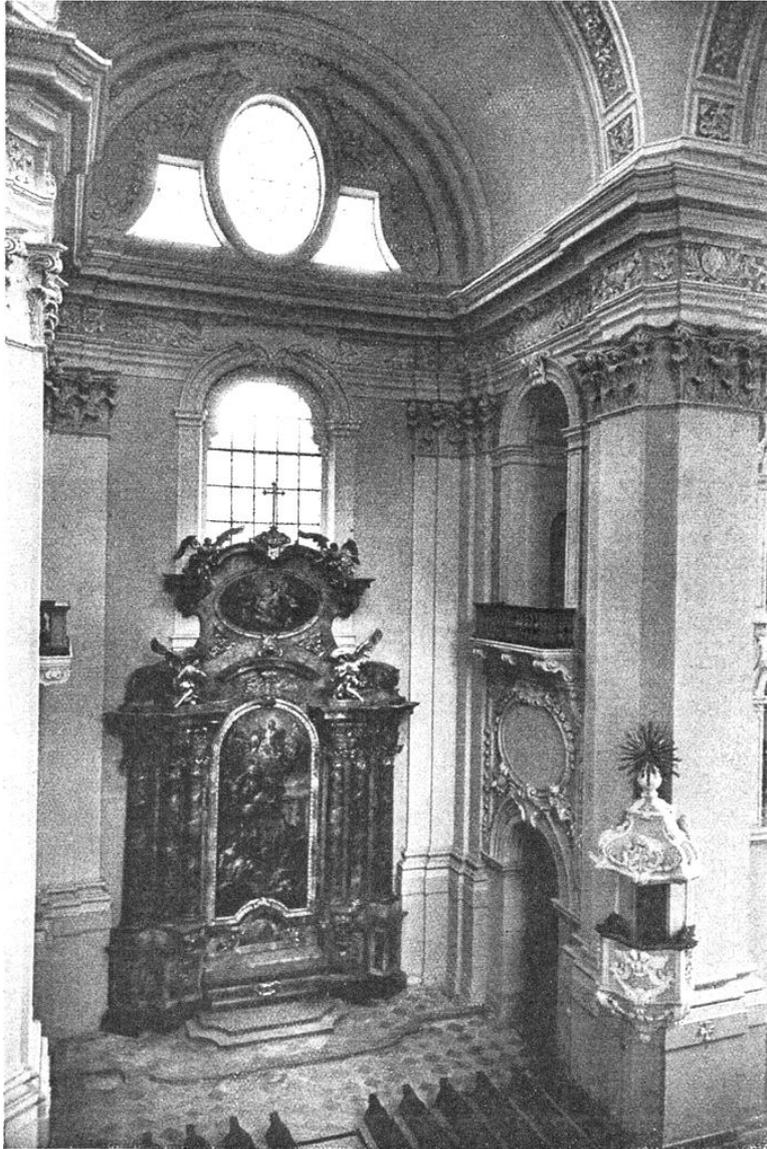
Das derzeitige Erscheinungsbild des Borromäusaltars geht auf eine Renovierungsphase aus dem 19. Jh. zurück. Div. Datierungen am Altar belegen die letzte Reinigung aus den 40iger Jahren.

Abb.2: Fotoaufnahme Borromäusaltar nach der letzten Reinigungsphase in den 40iger Jahren⁸

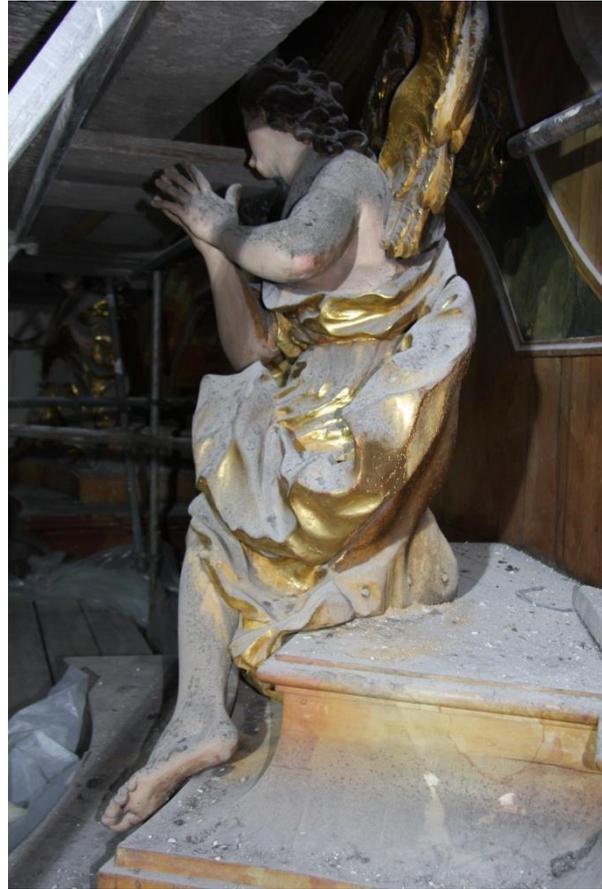
An einem Altarengel (Standort Kranzgesimse rechts) konnte ein aktiver Schädlingsbefall festgestellt werden. Aufgrund der Form der Ausflugslöcher des befallenen Fassungssträgers (Lindenholz) handelte es sich hierbei um den gemeinen Nagekäfer (*anabium punctatum*).

Abb. 14: Altarengel Seitenansicht

Die Schädlingsbekämpfung eines überaus stark befallenen Altarengels wurde nach Demontage isoliert in einer Begasungskammer durchgeführt.⁷

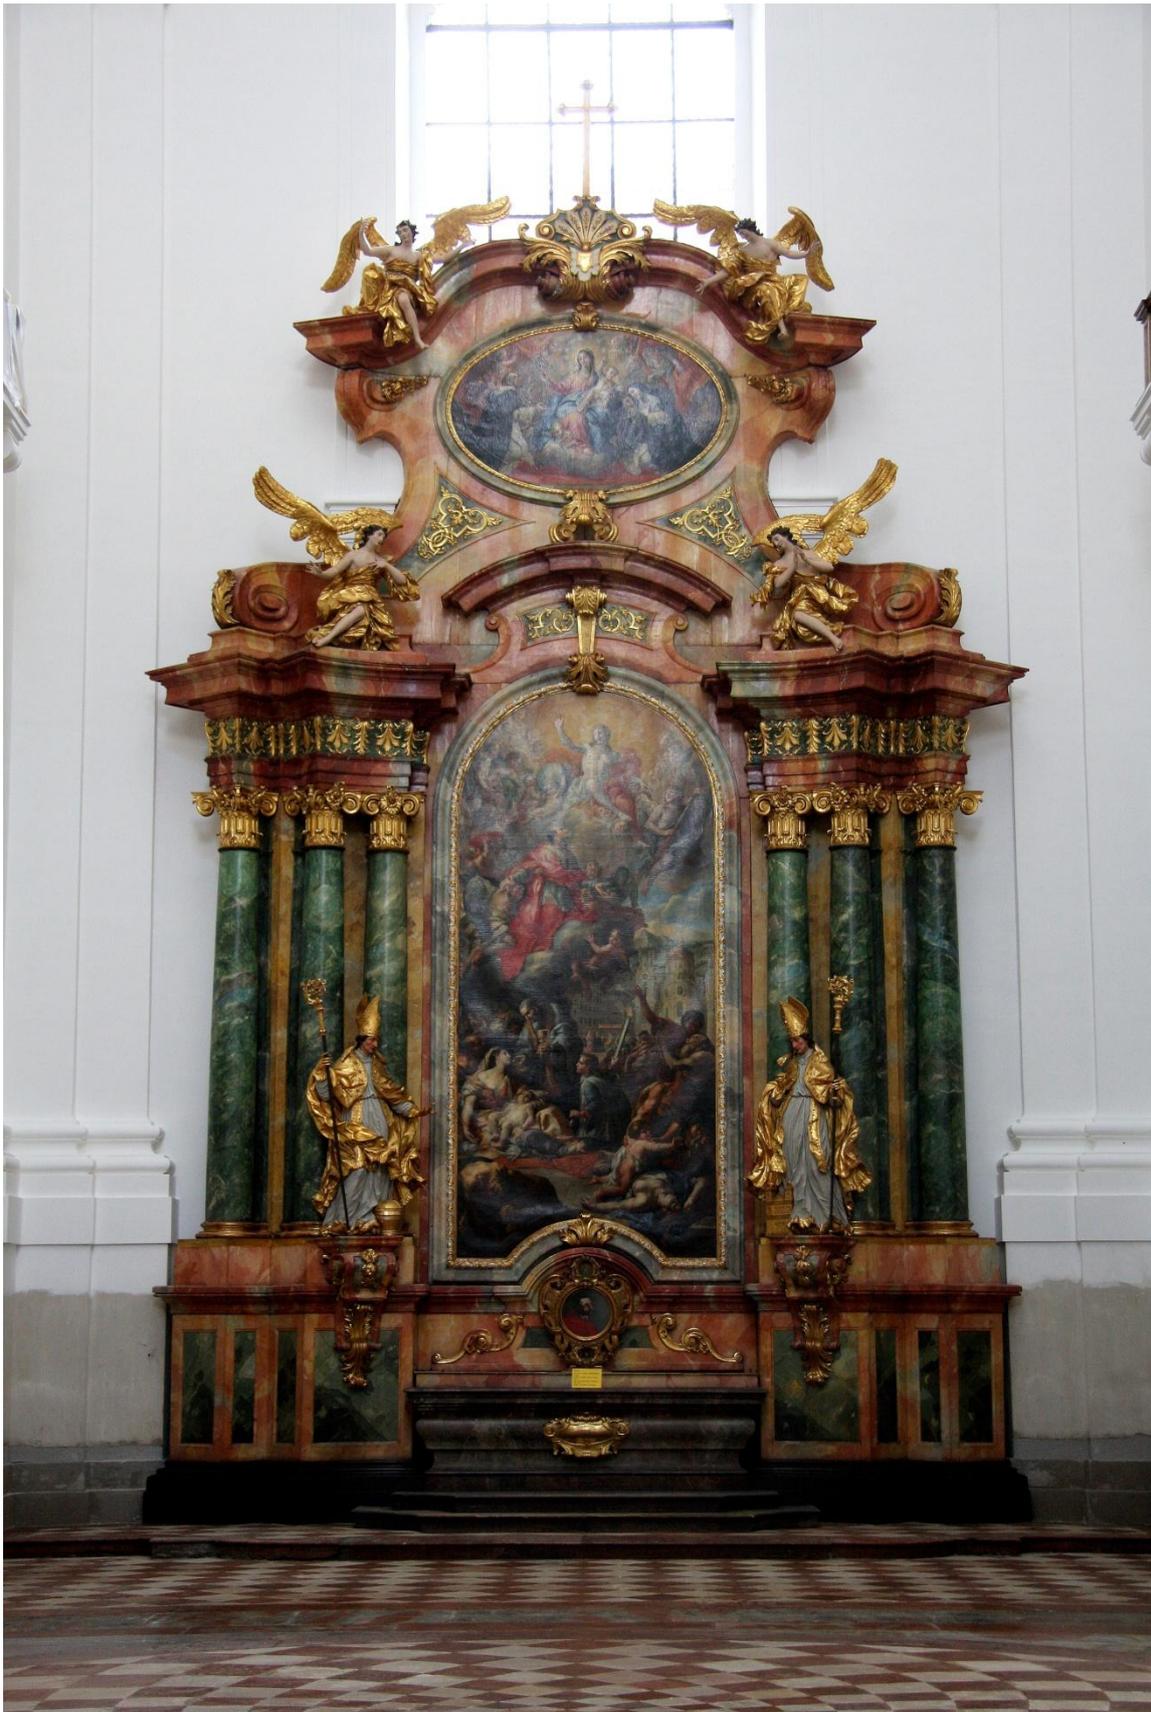
Abb. 20: Gesamtaufnahme Borromäusaltar, nach Abschluss der Maßnahmen
